# 시험 성적서

## 3. 제품명 / 모델명 : Network Camera / XNO-8080R\* (\*N: NTSC / P: PAL)

## 6. 시험방법 : KS C IEC 62262: 2005 (IK10)

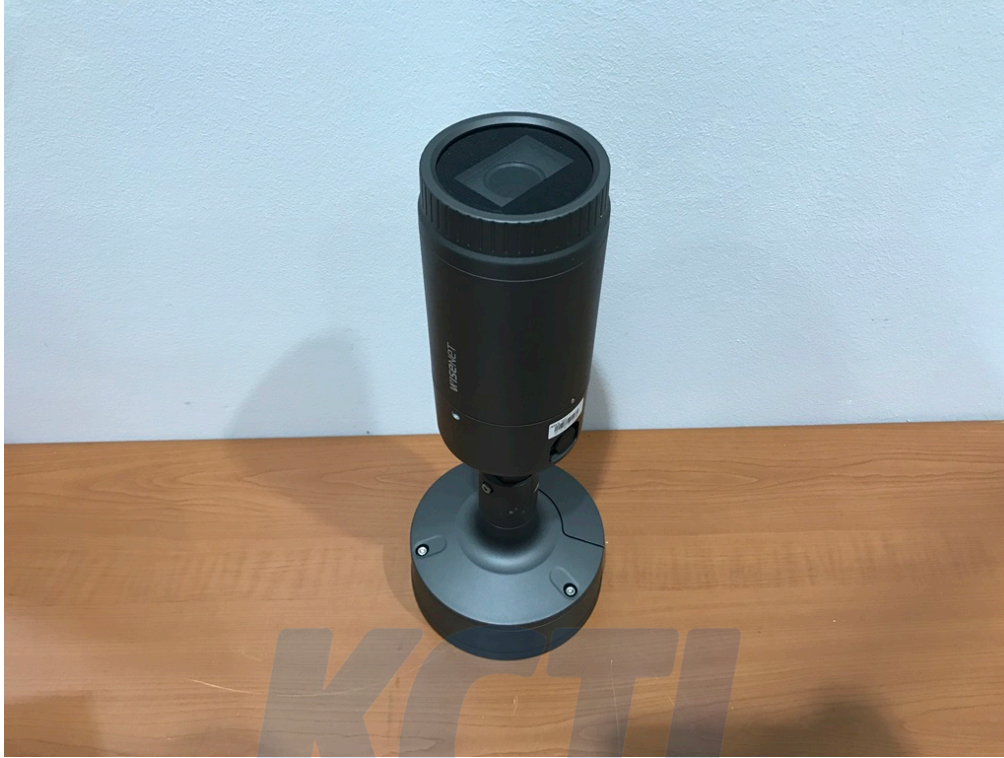
[제품전면]

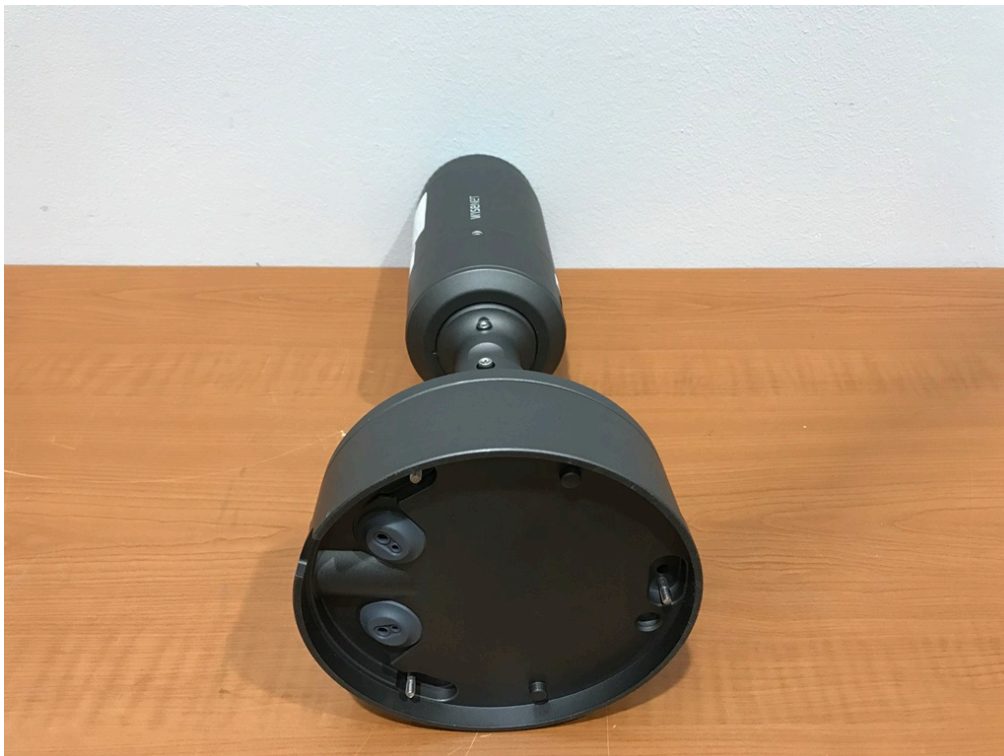
[제품후면]

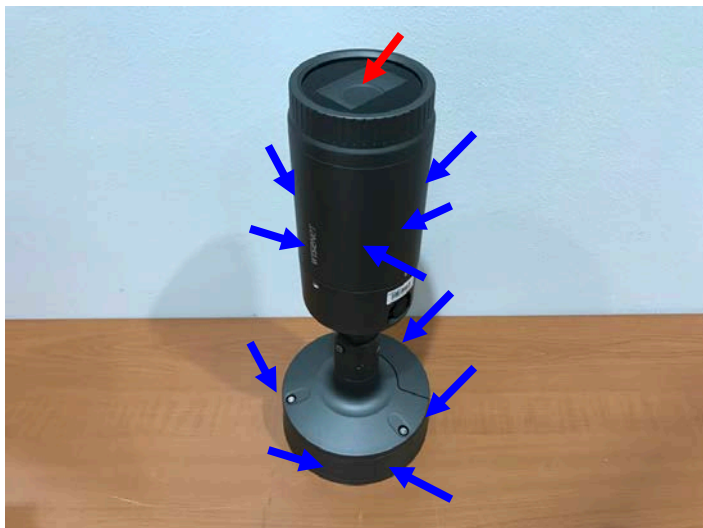
- 1) 시험방법: 고객사 제시기준, KS C IEC 62262: 2005 (IK10)
- 2) 충격에너지: 20 J
- 3) 질량: 5.0 kg
- 4) 낙하높이: 400 mm
- 5) 전처리: 없음
- 6) 충격 위치 및 횟수: Window 1 회, Enclosure 10 회

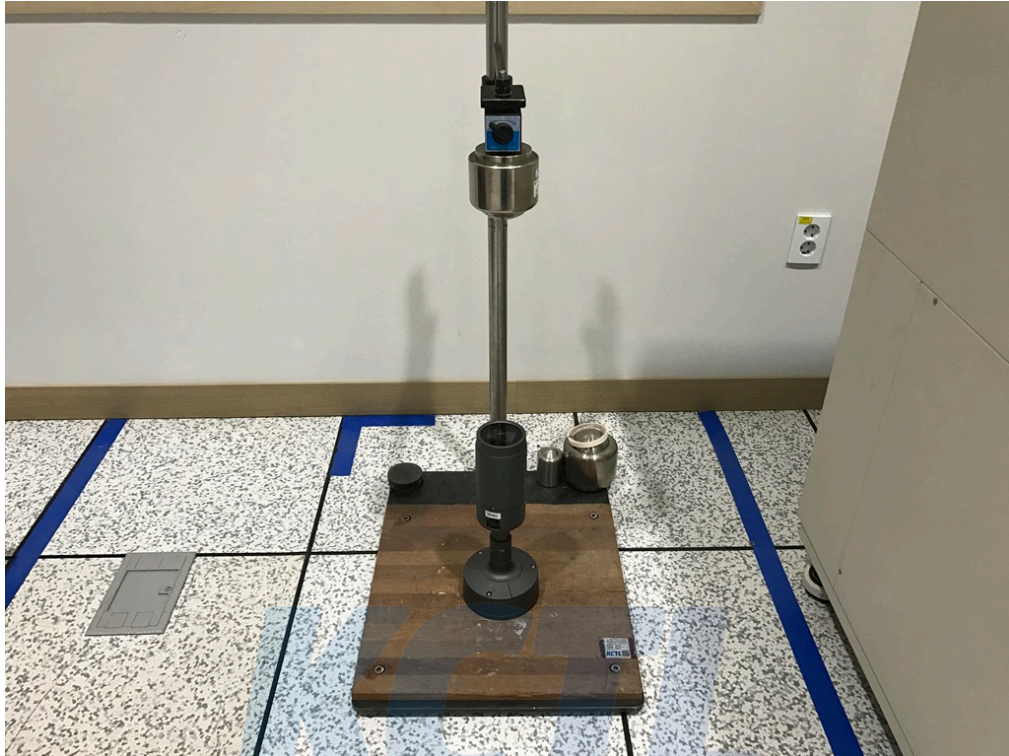
[시험중\_Window]

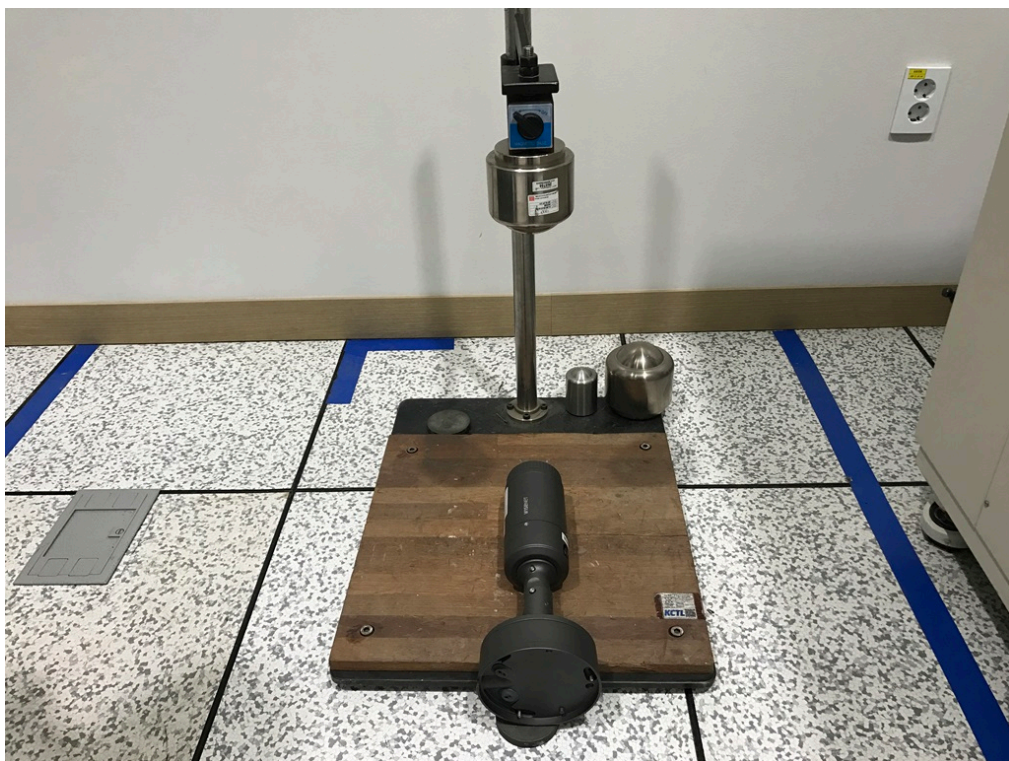
[시험중\_Enclosure 1]

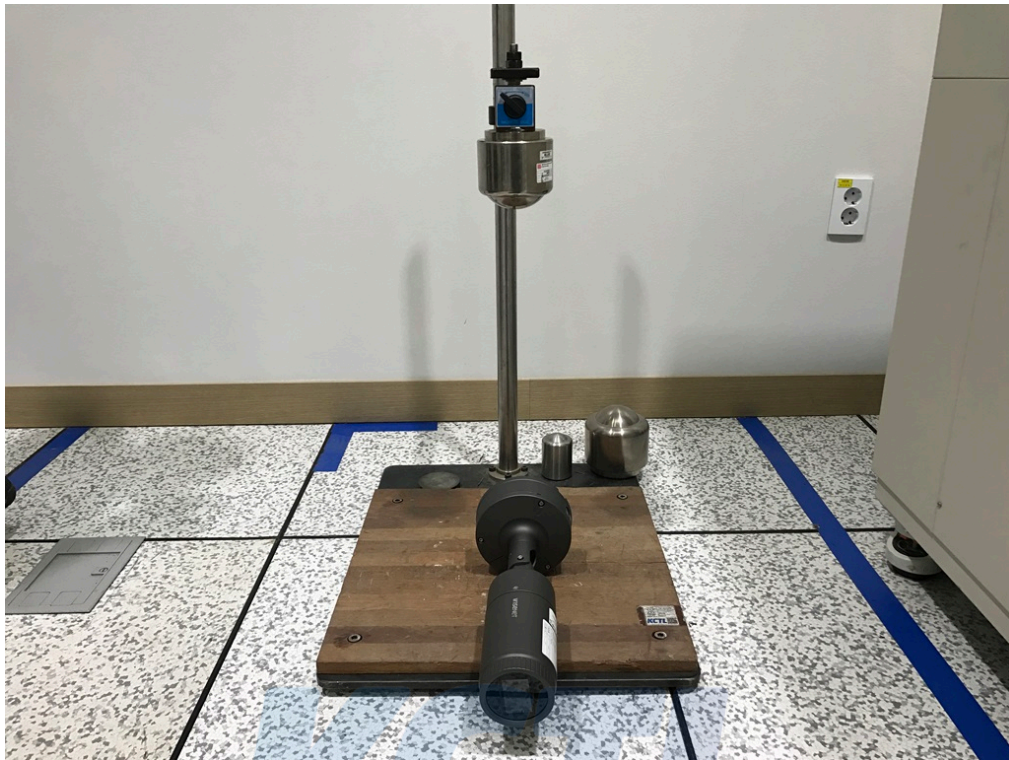
[시험중\_Enclosure 2]

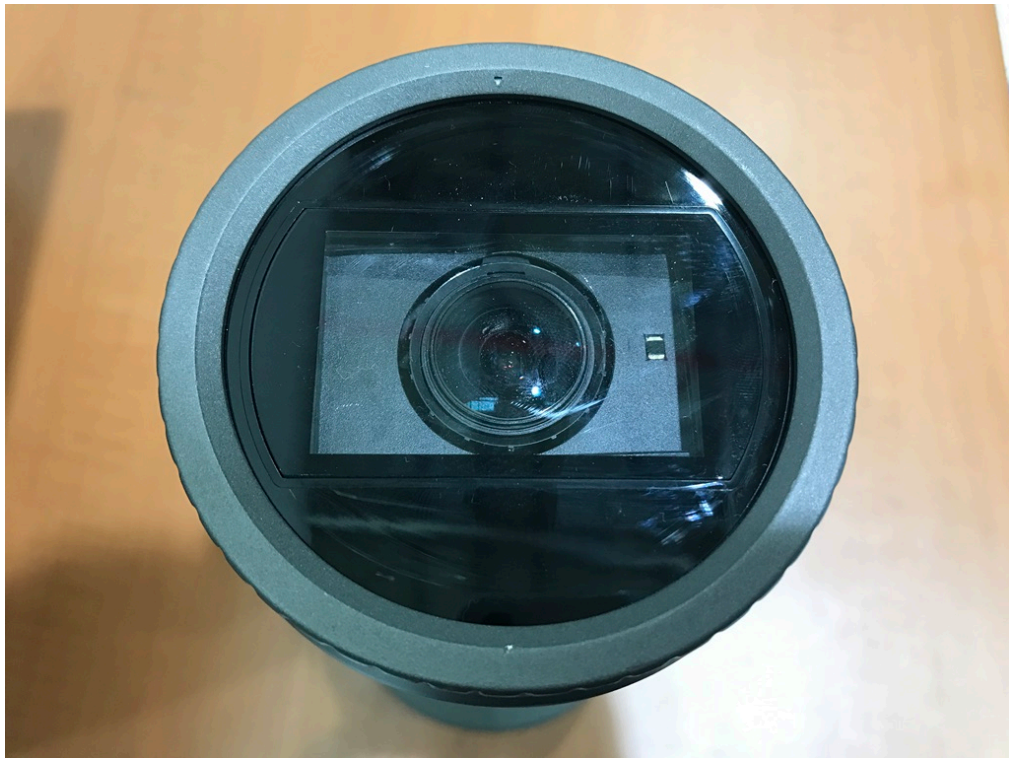
[시험후\_Window]

| 평가항목 | 시험결과 |
|---|---|
| <p>1. Window 부분</p> <ul style="list-style-type: none"> <li>- 외관검사 (균열, 분리, 파손 확인)</li> <li>- 위험부에 대한 접근 보호</li> </ul> <p>2. Enclosure 부분</p> <ul style="list-style-type: none"> <li>- 외관검사 (균열, 분리, 파손 확인)</li> <li>- 위험부에 대한 접근 보호</li> </ul> | <p>이상없음<br/>(3.1.7항 참조)</p> |

※ 허용되는 손상 범위: 스크래치

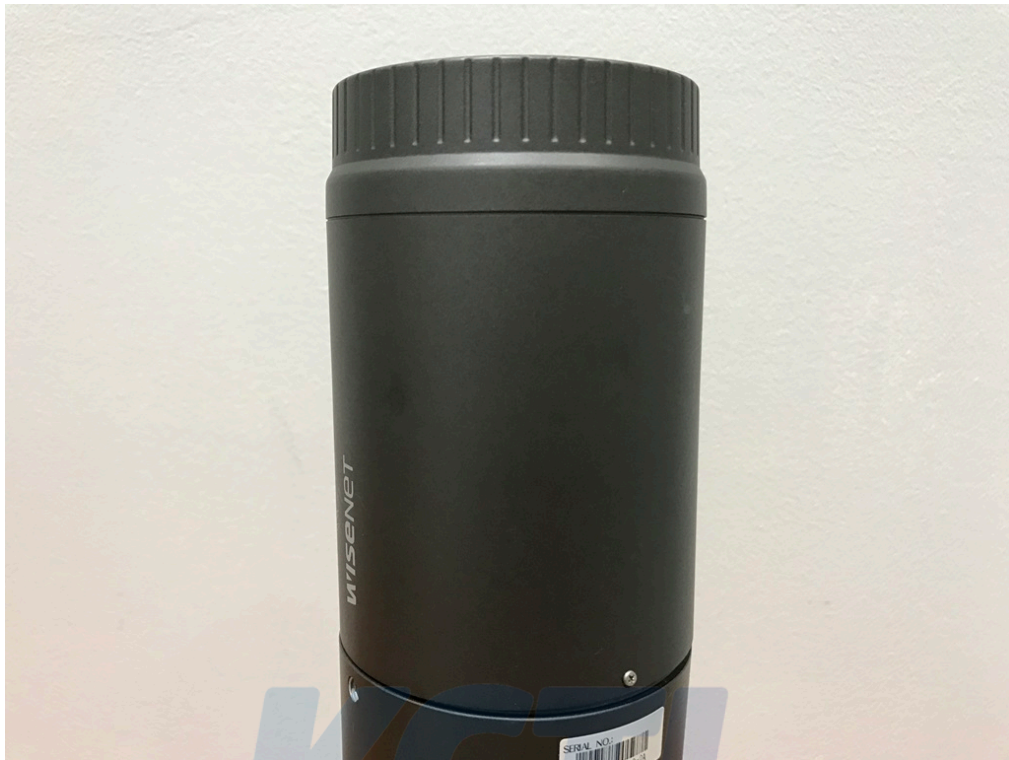
[시험후\_Enclosure 01]

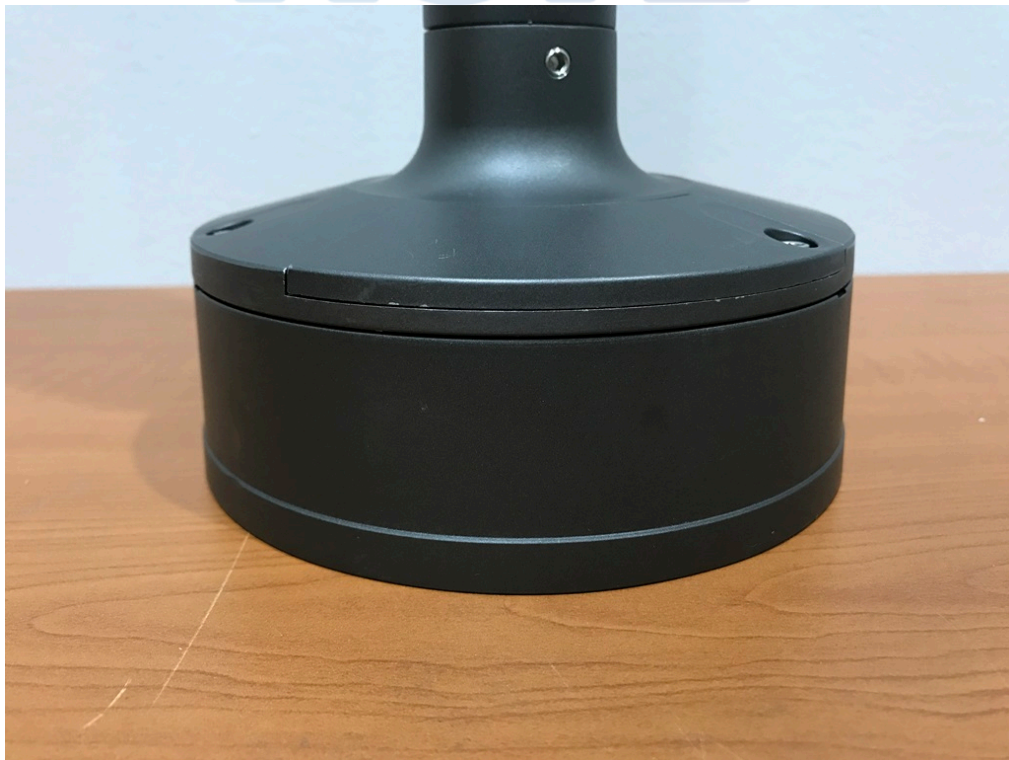
[시험후\_Enclosure 02]
