# 시험 성적서

NETWORK CAMERA / PNM-9031RV

KS C IEC 62262: 2002

| 3. 외부 기계적 충격에 대한 전기기기용 외함의 보호등급(IK 코드) | 6 |

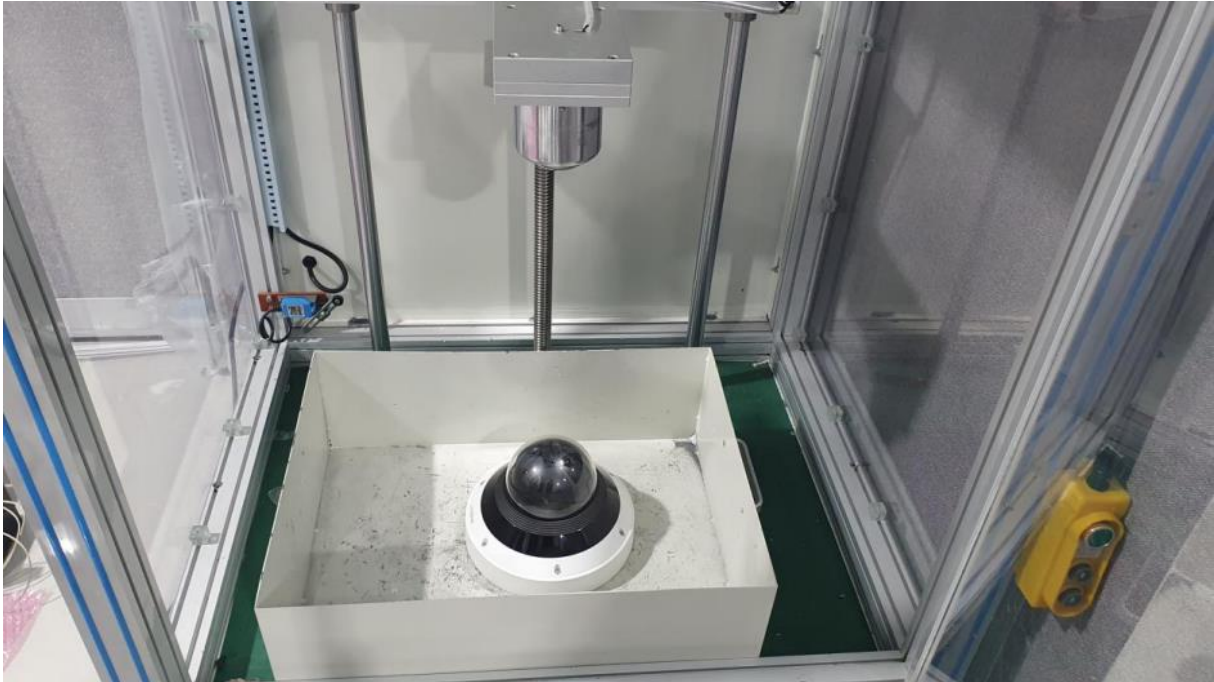
#### 3.3.1 시험 환경 셋업 이미지

| IK 코드 | 충격 에너지 (J) | 등가 질량 (kg) | 낙하 높이(mm ± 1%) | 적용여부 |
|---|---|---|---|---|
| 충격횟수: 노출된 각 표면에 5회 (같은 지점에 3번 이상 충격을 가하지 않음) | | | | |

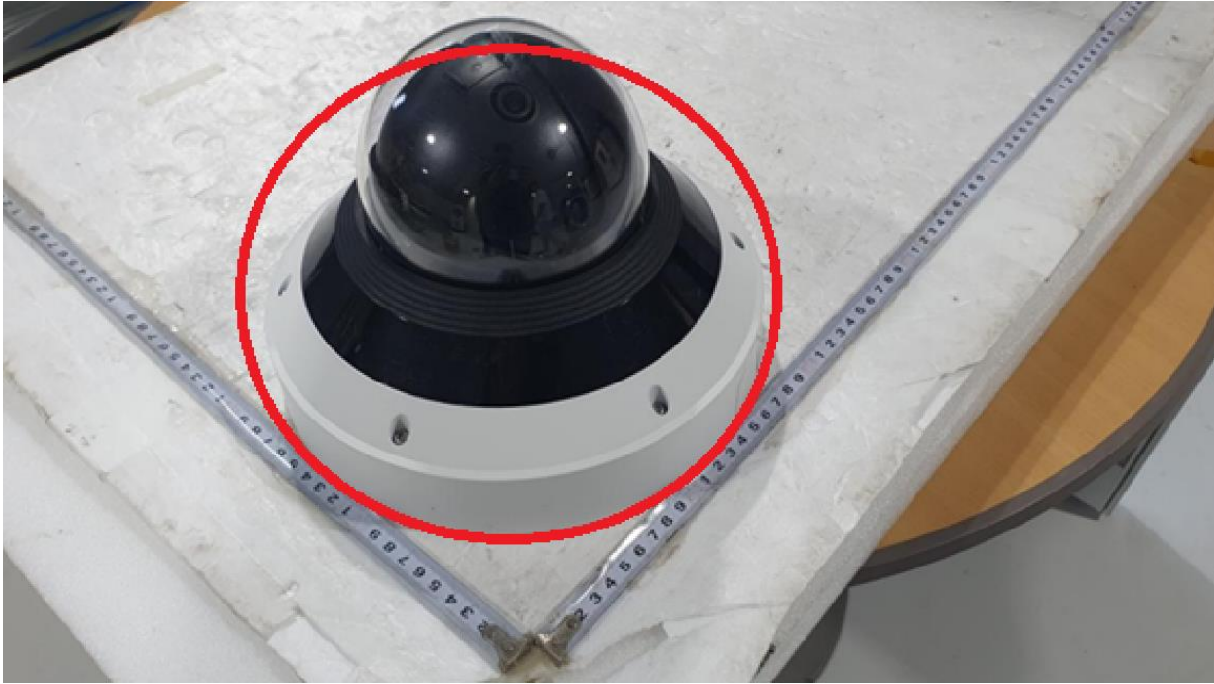
#### 3.5.1 시험 타격 부위 확인 (1)

Check the hit area the test\_1

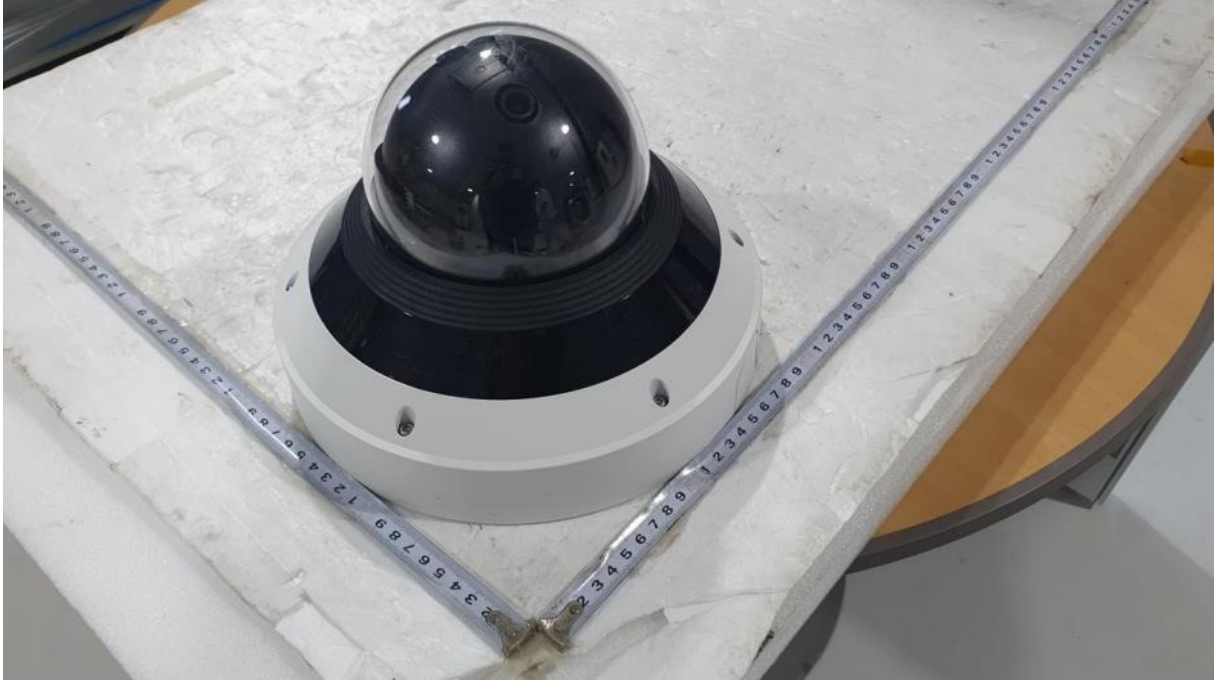
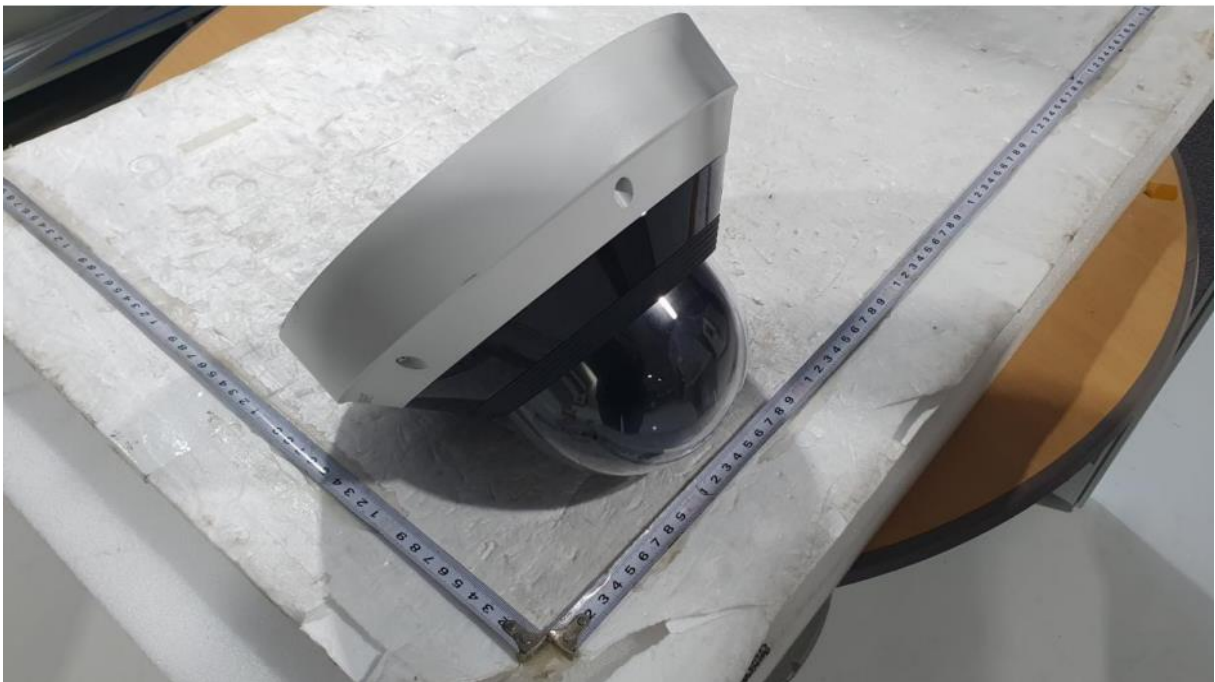
### 3.5.2 시험 후 제품 사진(1)

| 평가 항목 | 시험 결과 | 비고 |
|---|---|---|
| 외관 확인 | 제품기능과 관계없는 외곽의 일부<br>스크래치 발생 | - |

※ 3.5.2 항 시험 종료 후 제품 사진 참조
