# 시험 성적서

| <b>(주)케이씨티엘</b><br>경기도 용인시 기흥구 신정로 41번길 52-20<br>Tel : 031-326-6700 Fax : 0505-299-8311<br><a href="http://www.kctl.co.kr">www.kctl.co.kr</a> | 성적서번호:<br>KR16-YYP0229-A<br>페이지 (1) / (총 10) | |

3. 제품명 / 모델명 : Network Camera / XNV-6010 \* (\* N:NTSC / P:PAL)

6. 시험방법 : KS C IEC 62262: 2005 (IK10)

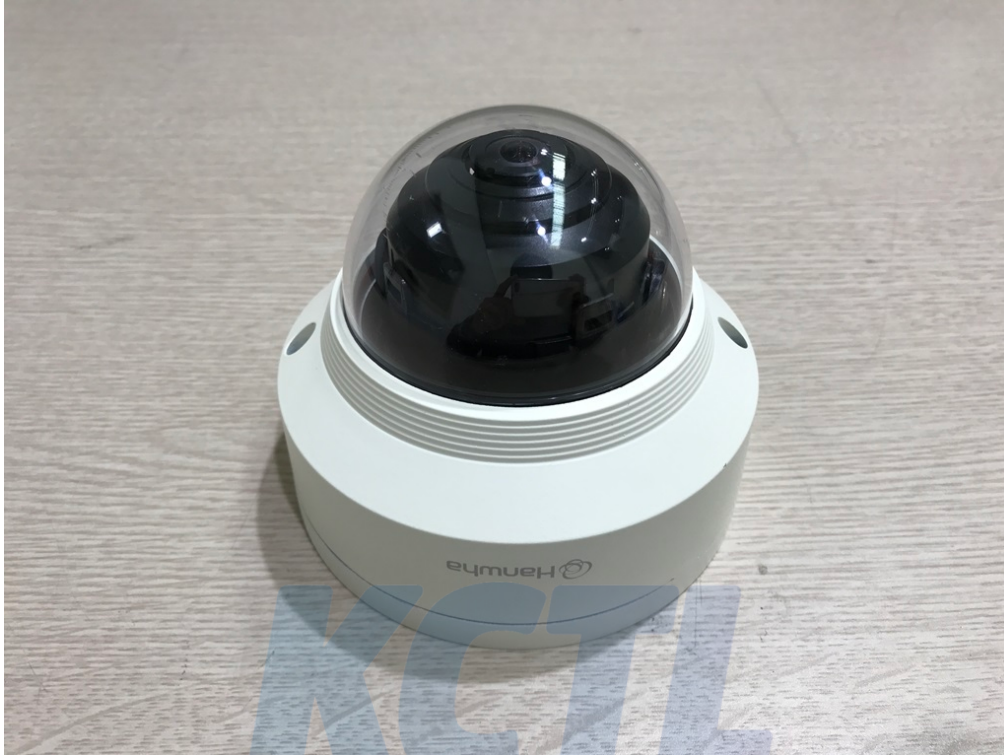
[제품전면]

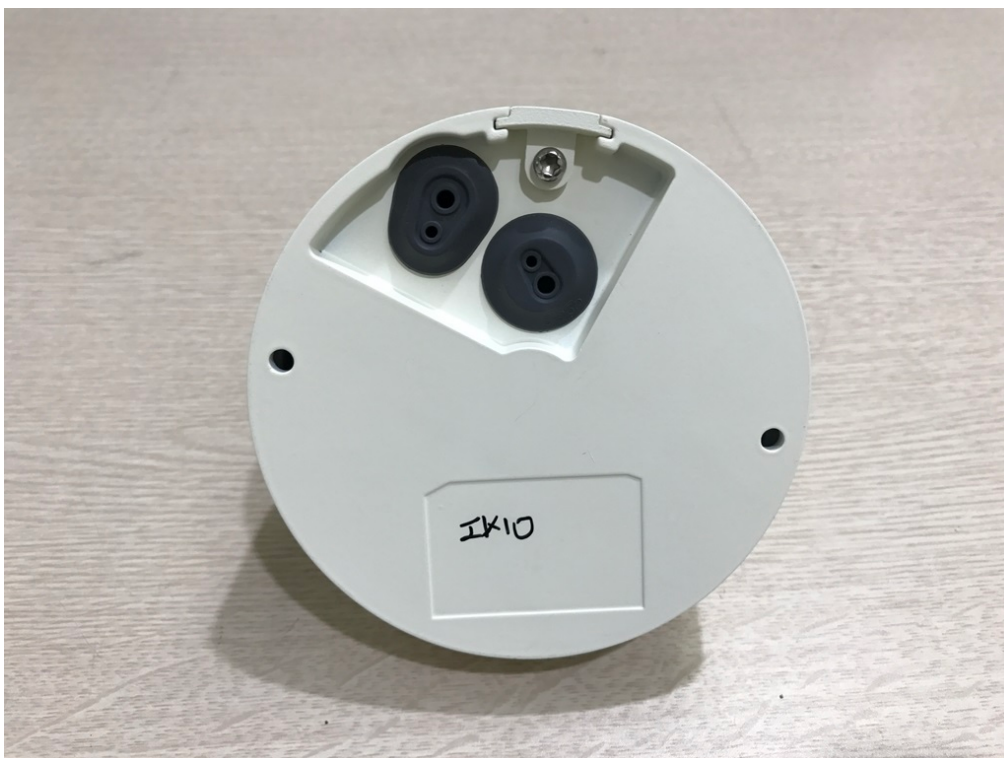
[제품후면]

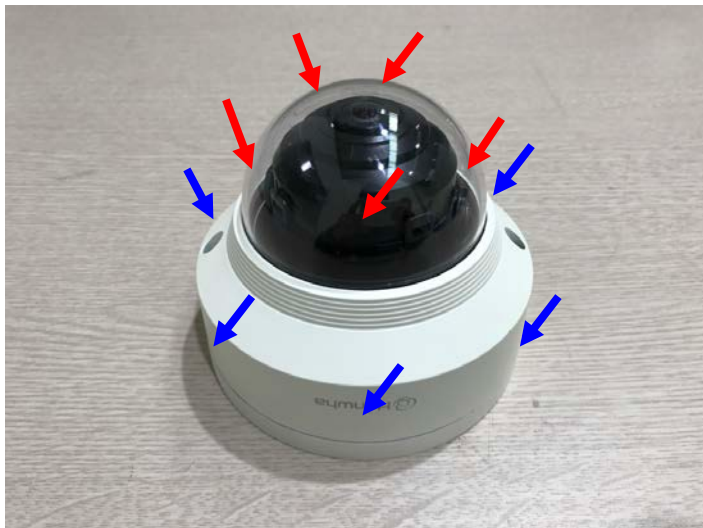
- 1) 시험방법: 고객사 제시기준, KS C IEC 62262: 2005 (IK10)
- 2) 충격에너지: 20 J
- 3) 질량: 5.0 kg
- 4) 낙하높이: 400 mm
- 5) 전처리: 없음
- 6) 충격 위치 및 횟수: Window 5회, Enclosure 5회

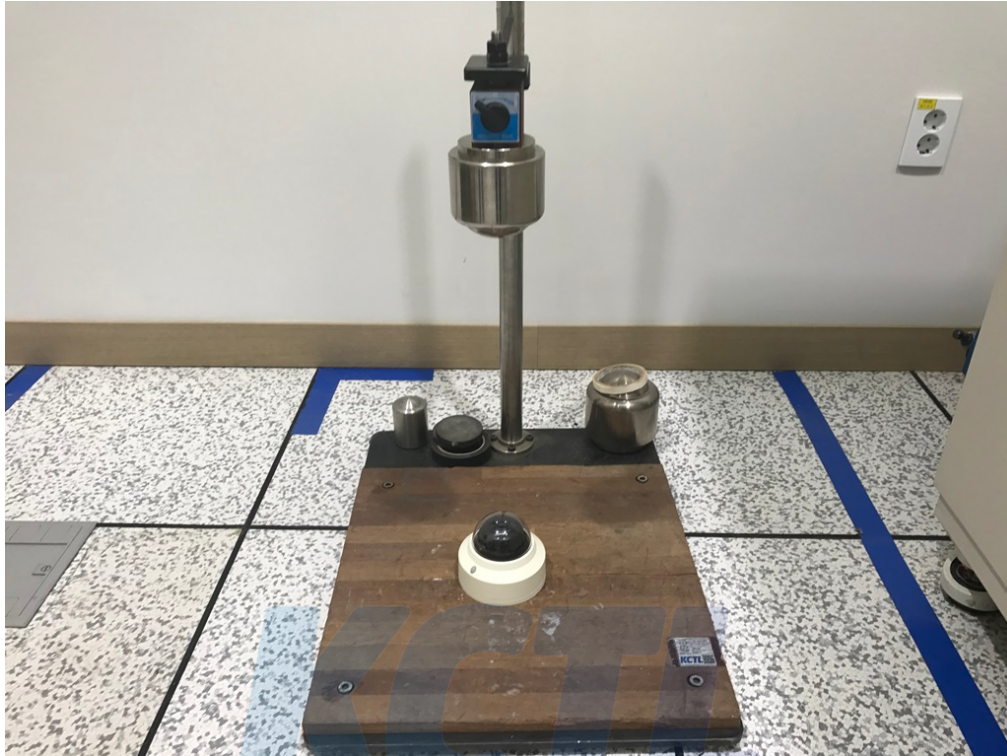
[시험중\_Window]

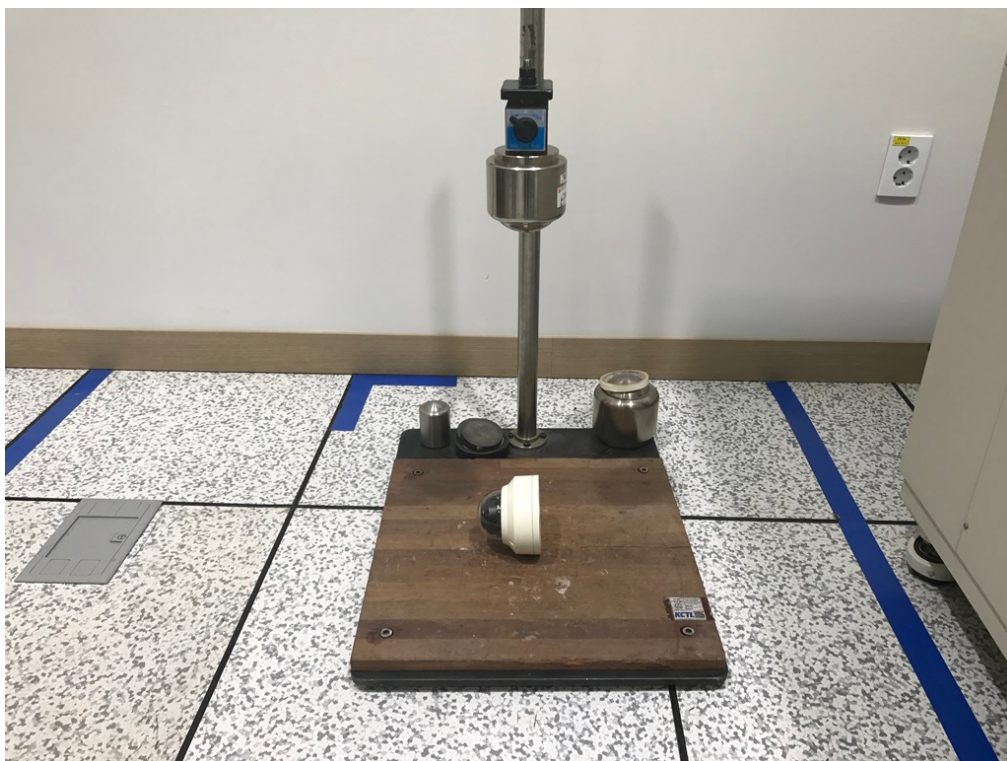
[시험중\_Enclosure]

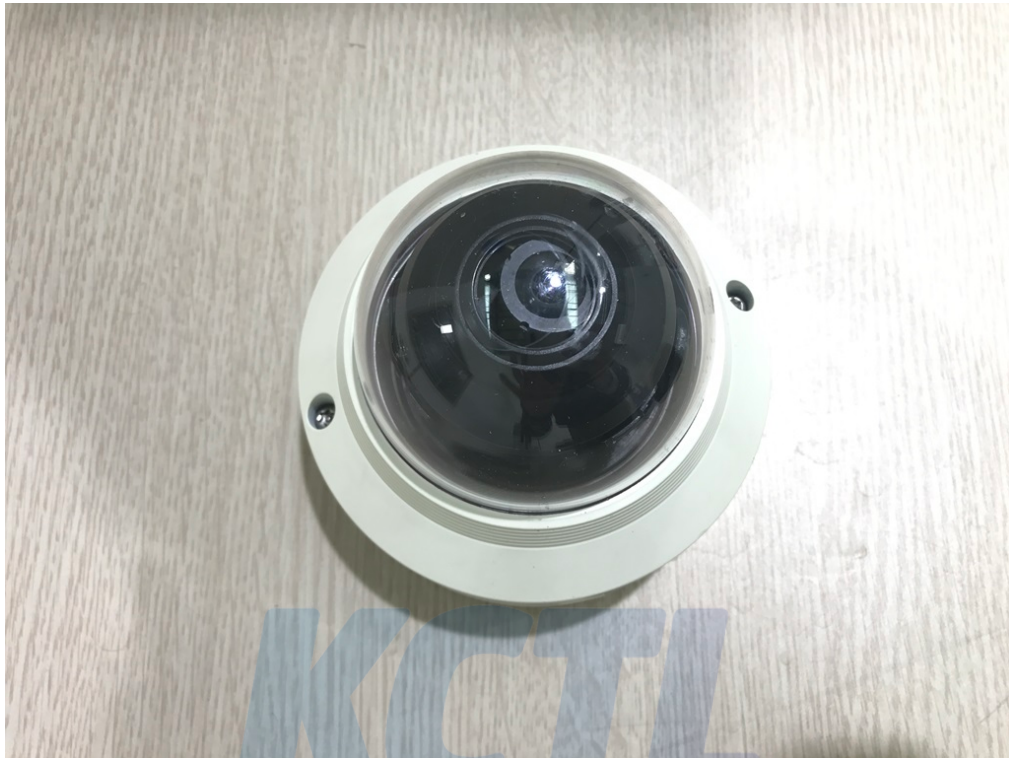
[시험후\_Window]

| 평가항목 | 시험결과 |
|---|---|
| <p>1. Window 부분</p> <ul style="list-style-type: none"> <li>- 외관검사 (균열, 분리, 파손 확인)</li> <li>- 위험부에 대한 접근 보호</li> </ul> <p>2. Enclosure 부분</p> <ul style="list-style-type: none"> <li>- 외관검사 (균열, 분리, 파손 확인)</li> <li>- 위험부에 대한 접근 보호</li> </ul> | <p>이상없음<br/>(3.1.7항 참조)</p> |

※ 허용되는 손상 범위: 스크래치, 제품의 상단 덮개와 하단 덮개의 연결부분 손상

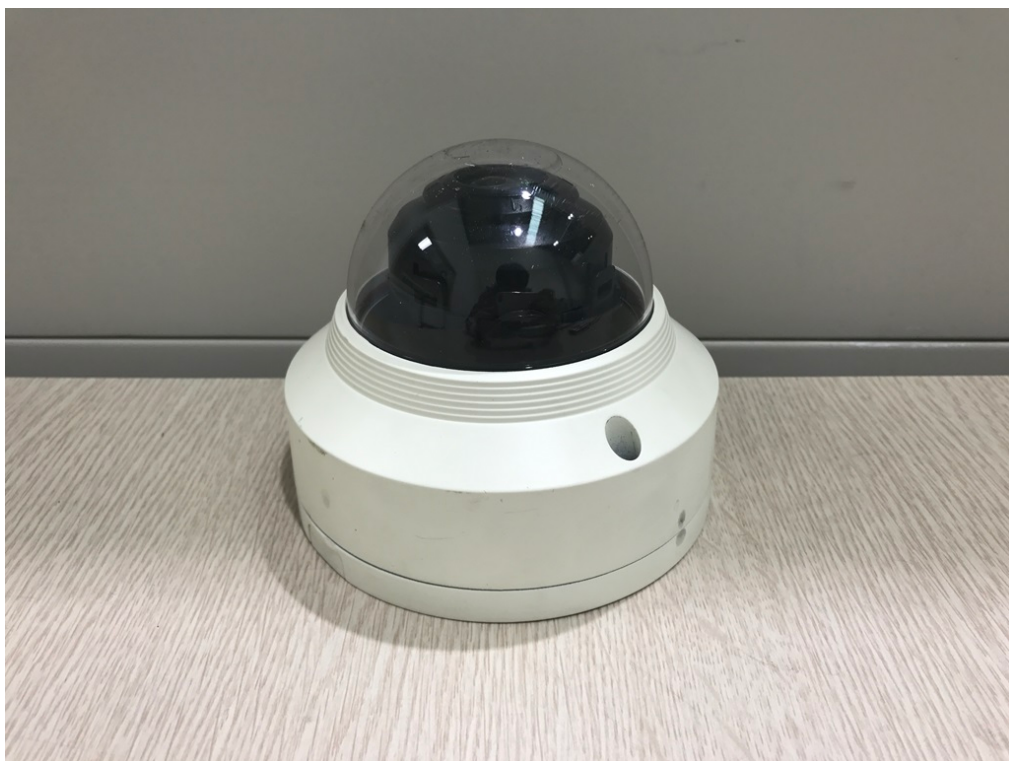
[시험후\_Enclosure 01]

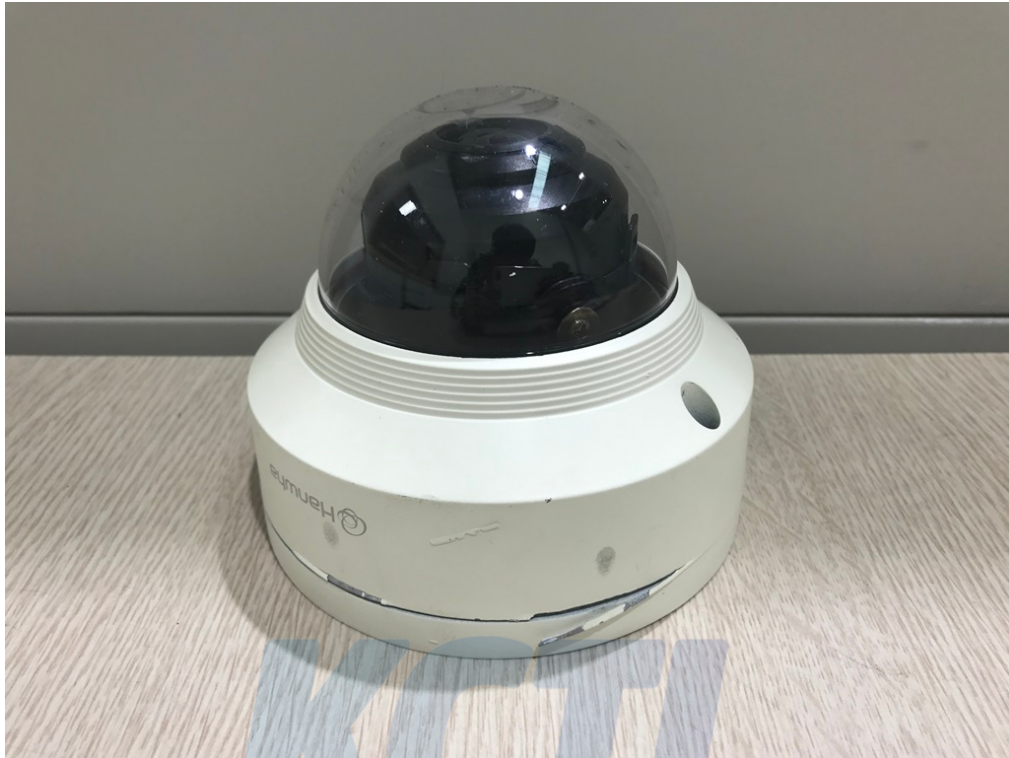
[시험후\_Enclosure 02]

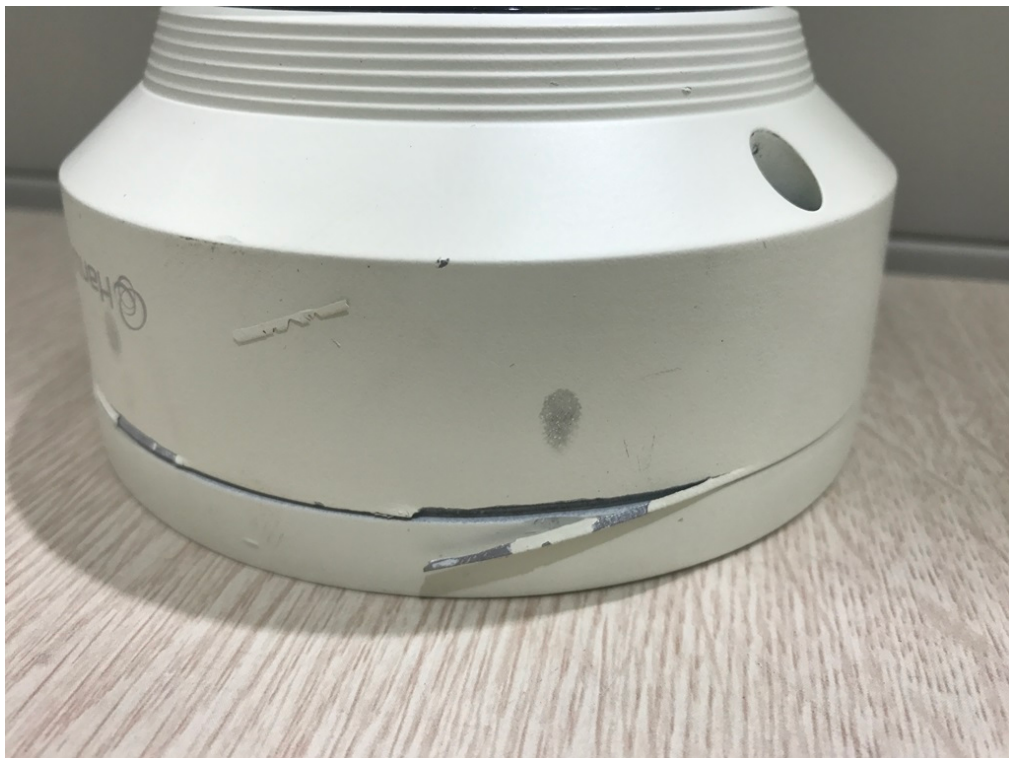
[시험후\_Enclosure 03]
