# 시험 성적서

## 1. 외부 기계적 충격에 대한 전기기기용 외곽의 보호등급(IK 코드)

### 1.1. 적용 규격: KS C IEC 62262: 2005

| 대표 모델 (시험모델) ..... | QNE-C9013RL |

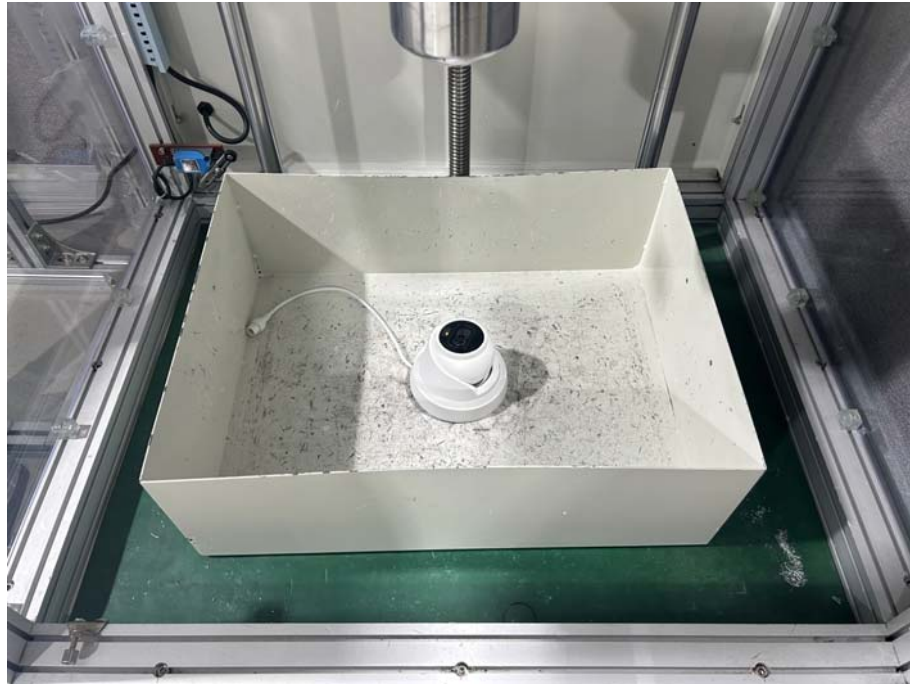
## 2.2. 시험 장면 사진

### 1.3 수직 해머

| 사용장비 | 모델명 | 제조사 | 제조번호 | 적용여부 |
|---|---|---|---|---|
| Vertical Hammer Tester | Vertical Hammer | Kingpo | 0190605A01002 | <input checked="" type="checkbox"/> |
| Vertical Hammer | 20J | Kingpo | TX028-3 | <input checked="" type="checkbox"/> |

| IK 코드 | 충격 에너지 (J) | 등가 질량 (kg) | 낙하 높이(mm $\pm$ 1%) | 적용여부 |
|---|---|---|---|---|
| 10 | 20.00 | 5.00 | 400 | <input checked="" type="checkbox"/> |

충격횟수: 노출된 각 표면에 5회 (같은 지점에 3번 이상 충격을 가하지 않음)

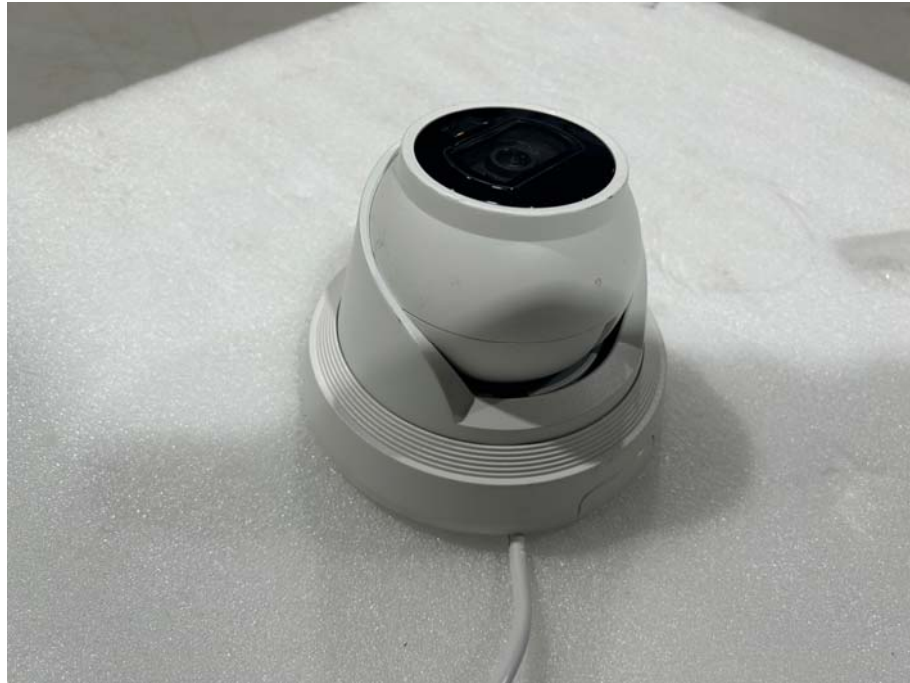
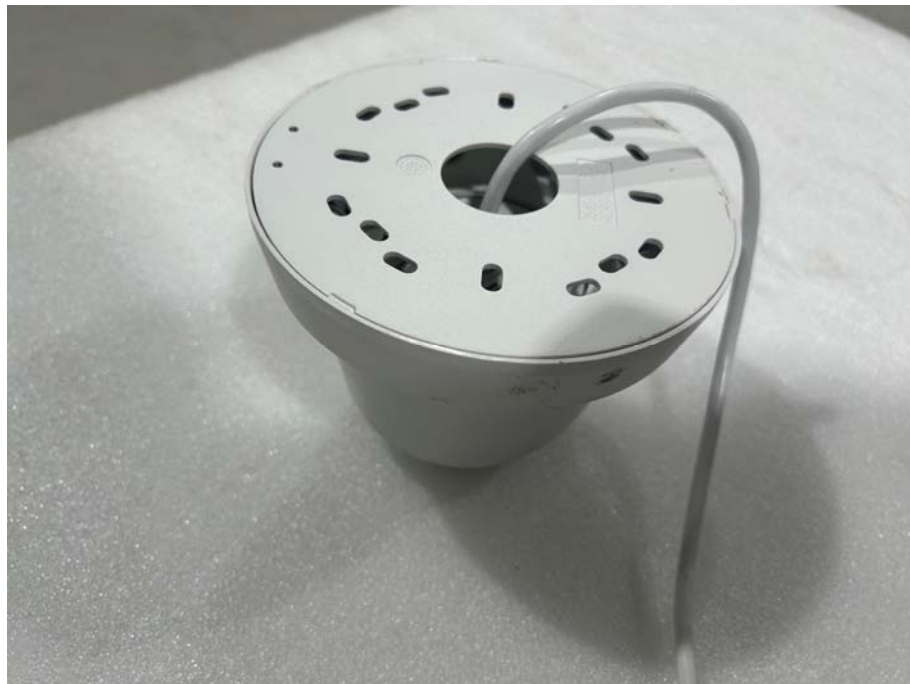
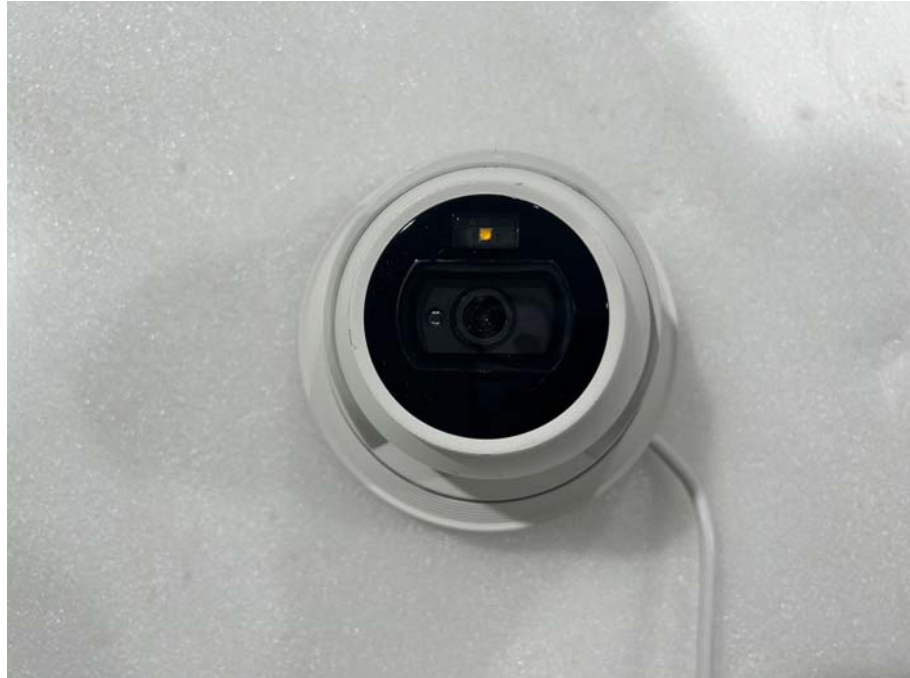
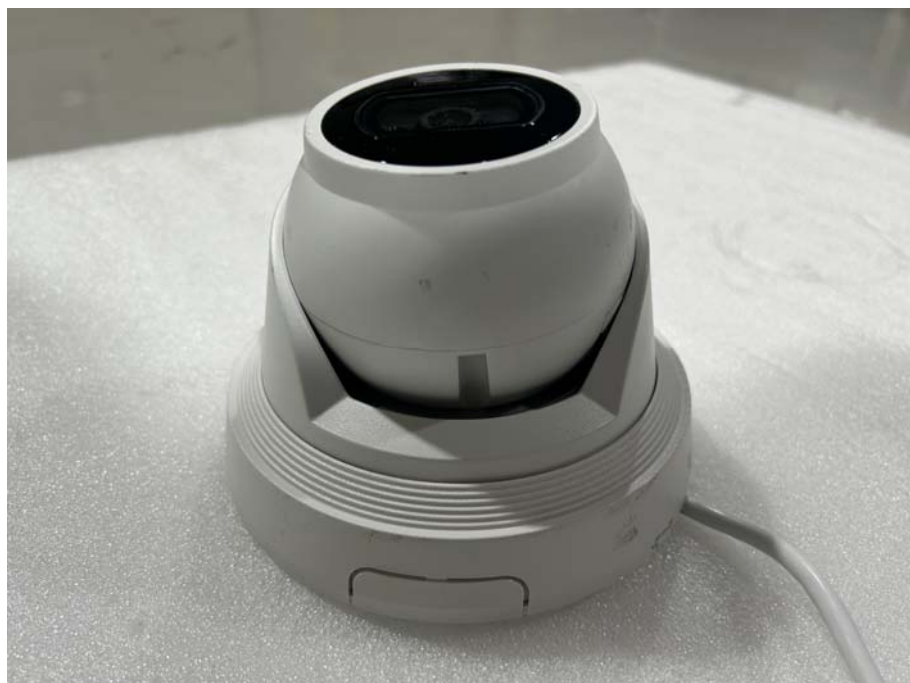
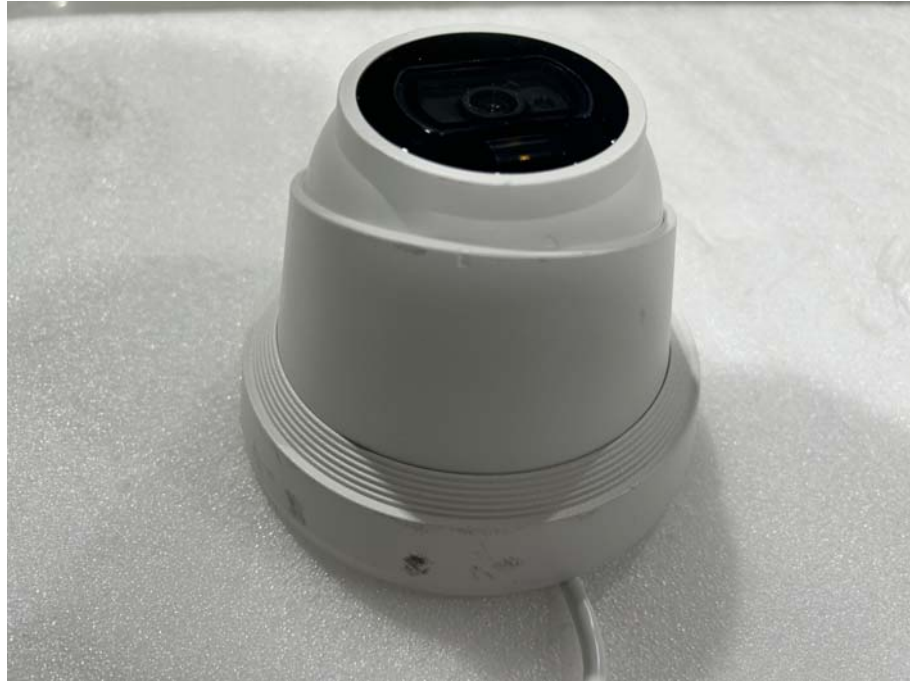
### 2.3. 시험 후 제품사진

| 항목 | 내용 | 결과 |
|---|---|---|
| 외곽보호 엔클로우저 | 파손없음 | 이상없음 |
| <p>Comment</p> <p>- 제품기능과 관계없는 외곽의 일부 스크래치 발생</p> | | |

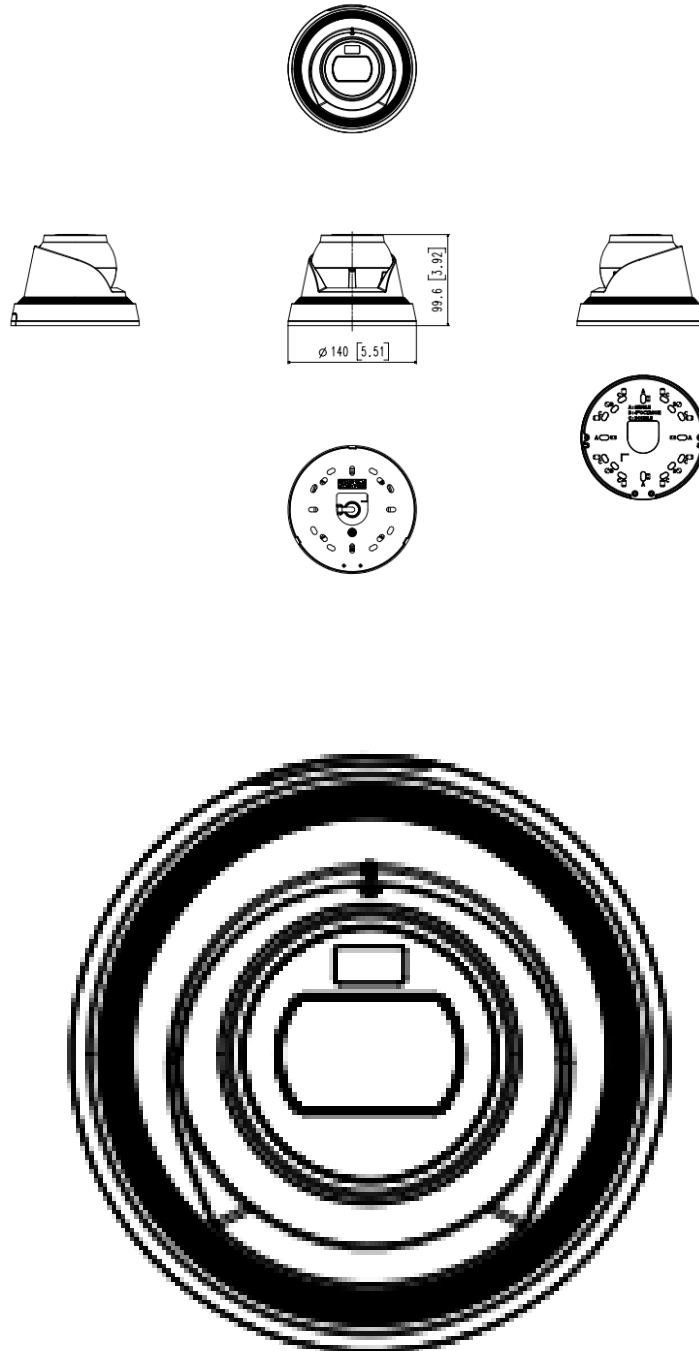
## 2.5. 제품 외관

외관 도면 [단위: mm]
