# 시험 성적서

| <br>CTK Co., Ltd.<br><small>The Prime Leader of Global Regulatory Compliance</small> | <b>(주)씨티케이</b><br>경기도 용인시 처인구 동부로 221번길 5<br>(운학동)<br>Tel: +82-31-339-9970<br>Fax: +82-31-624-9501 | 성적서 번호:<br><b>CTK-2024-02121</b><br>페이지 (1) / (총 14) | |

NETWORK CAMERA / QNV-C8023R

KS C IEC 62262: 2005

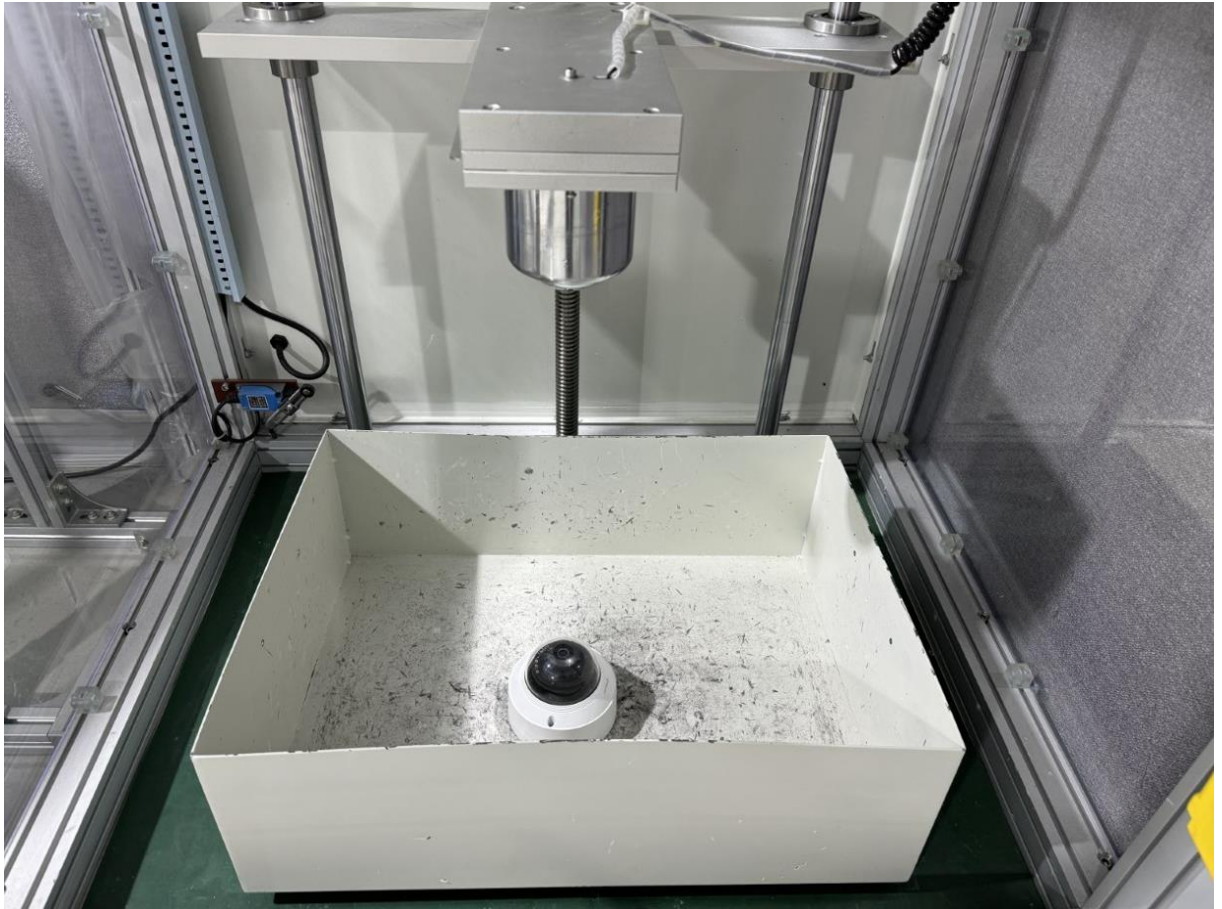
시험 환경 셋업 이미지\_1

| IK 코드 | 충격 에너지 (J) | 등가 질량 (kg) | 낙하 높이(mm ± 1%) | 적용여부 |
|---|---|---|---|---|
| 10 | 20.00 | 5.00 | 400 | <input checked="" type="checkbox"/> |
| 충격횟수: 노출된 각 표면에 5회 (같은 지점에 3번 이상 충격을 가하지 않음) | | | | |

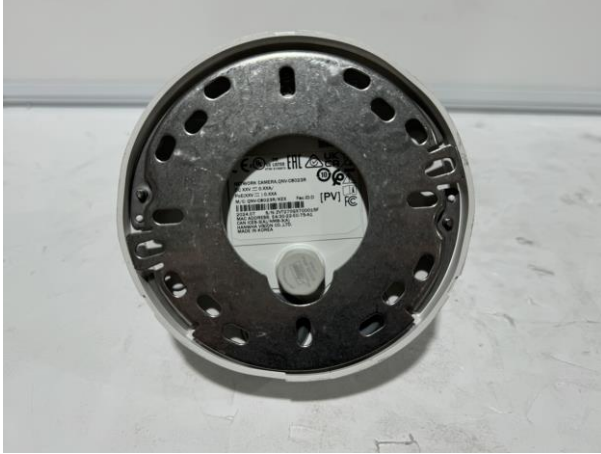
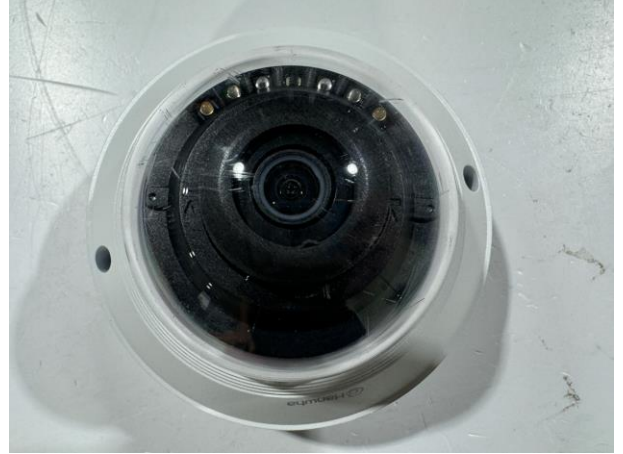
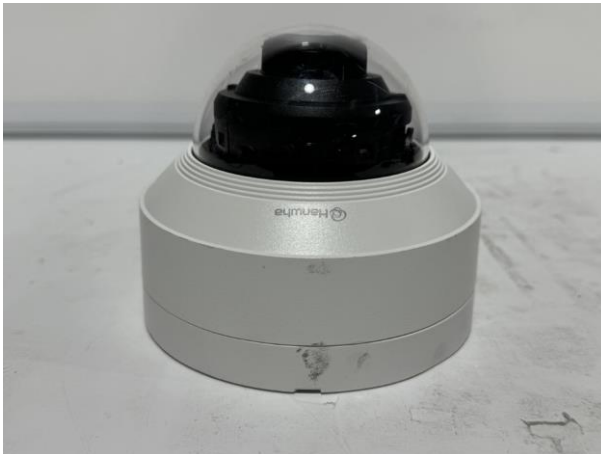
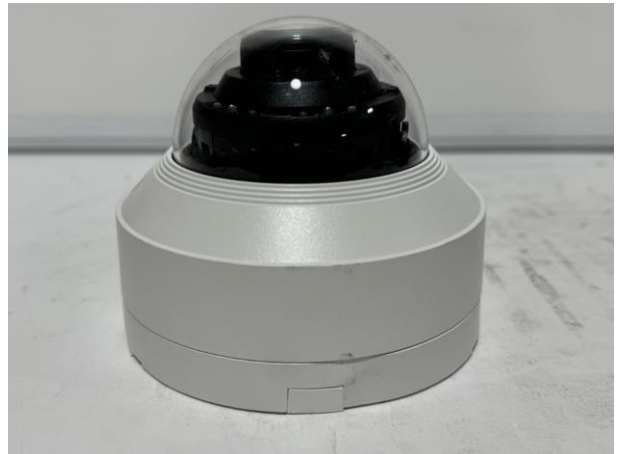
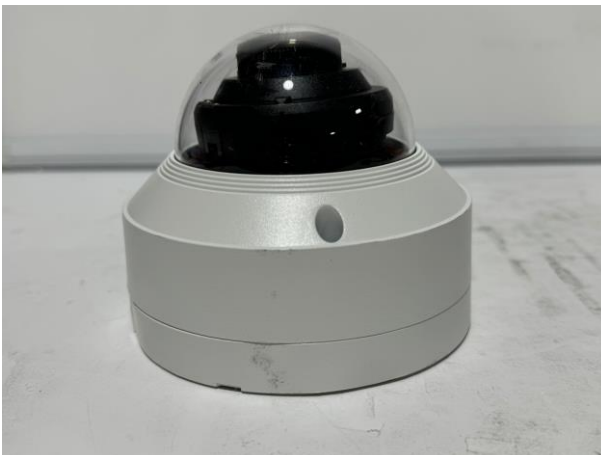
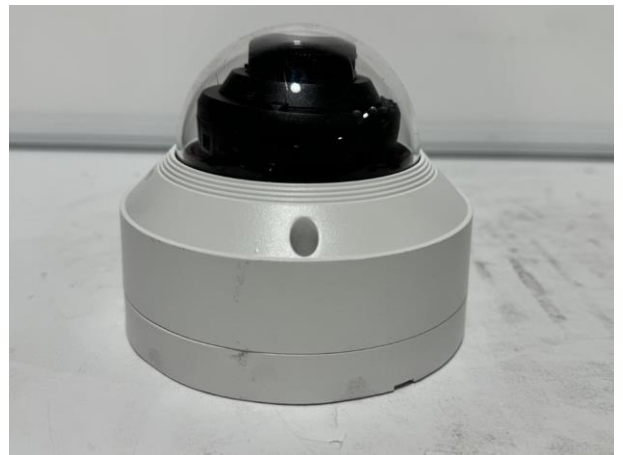
#### 4.2.2 시험 후 제품 사진

| 평가 항목 | | 시험 결과 |
|---|---|---|
| | 시험 후 | 제품기능과 관계없는 외관의 일부 스크래치 발생 |
