# 시험 성적서

CTK-2025-01330

Cabinet / SBP-050NBW

KS C IEC 62262: 2002

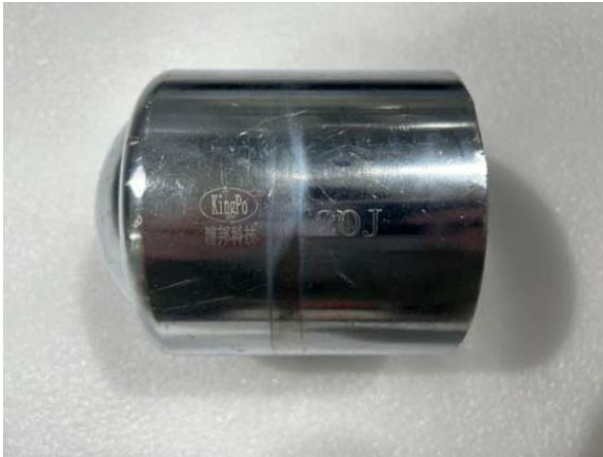
Vertical Hammer

| 시험장비 | 모델명 | 제 조 자 | 제 조 번 호 | 교정유효일 |
|---|---|---|---|---|
| Vertical Hammer | 20J | Kingpo | TX028-3 | - |

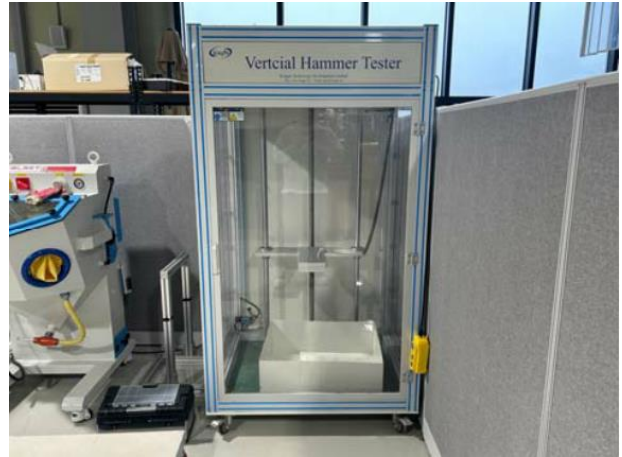
Vertical Hammer Tester

| 시험장비 | 모델명 | 제 조 자 | 제 조 번 호 | 교정유효일 |
|---|---|---|---|---|
| Vertical Hammer Tester | Vertical Hammer | Kingpo | 0190605A01002 | - |

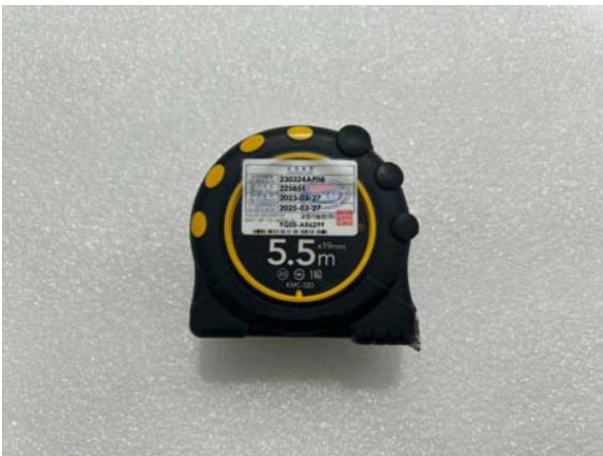
Steel measuring meter

| 시험장비 | 모델명 | 제 조 자 | 제 조 번 호 | 교정유효일 |
|---|---|---|---|---|
| Steel measuring meter | 5.5 m | KOMELON | 225851 | 2026-01-16 |

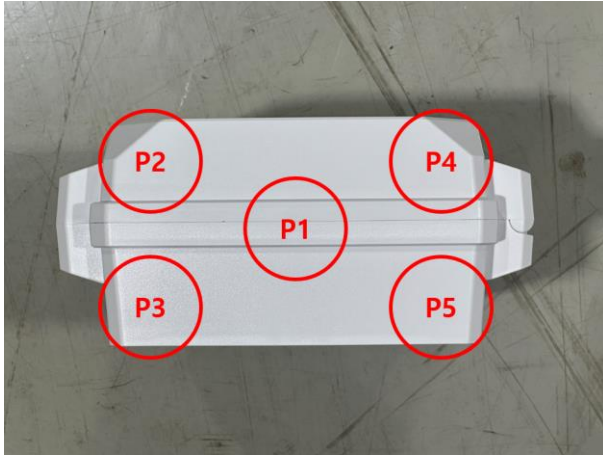
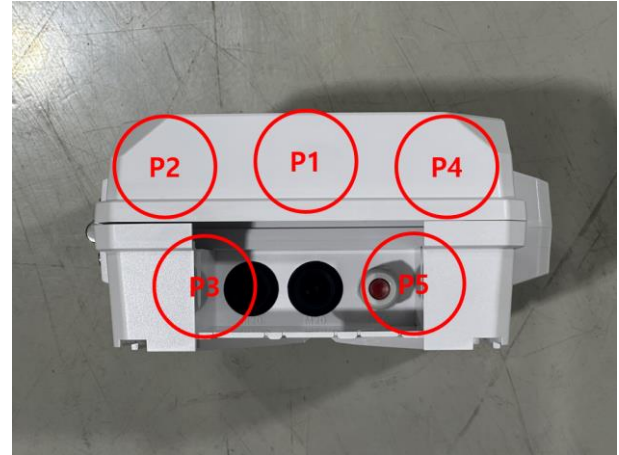
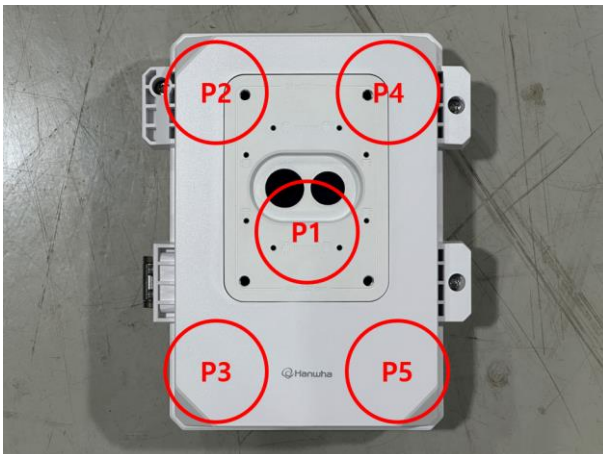
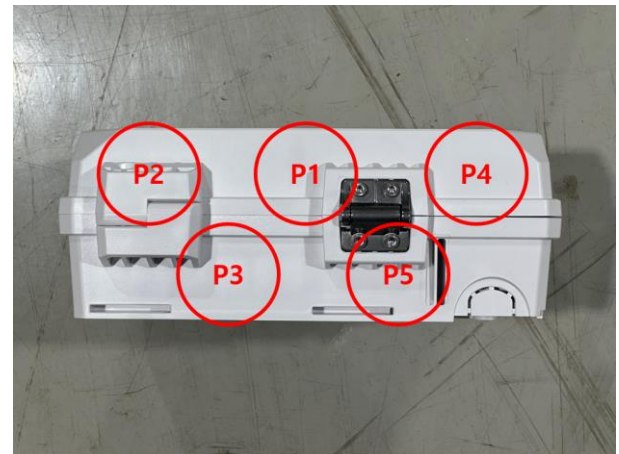
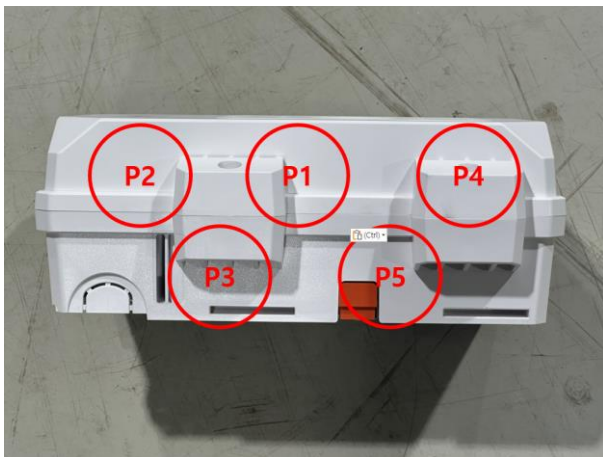
#### 3.5.1 시험 타격 부위 확인 (1)

타격 부위 확인\_1

타격 부위 확인\_2

타격 부위 확인\_3

타격 부위 확인\_4

타격 부위 확인\_5
