# 시험 성적서

CTK-2025-00792

NETWORK THERMAL CAMERA / TNM-C2722TDR

KS C IEC 62262: 2005

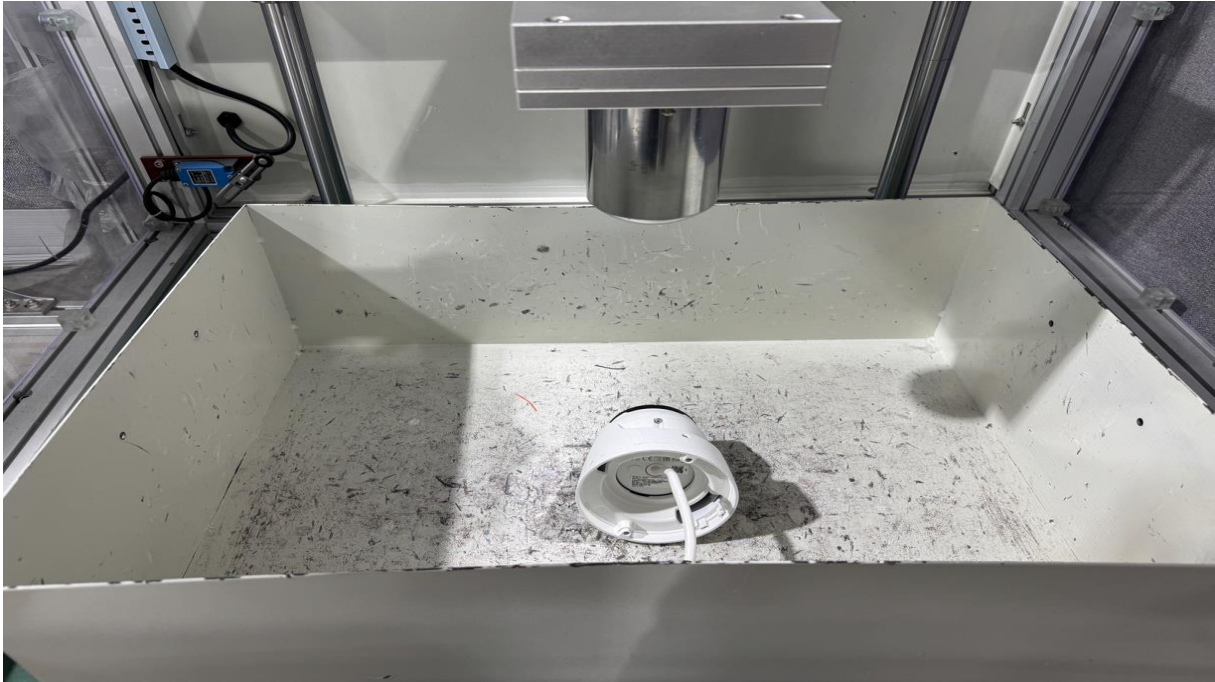
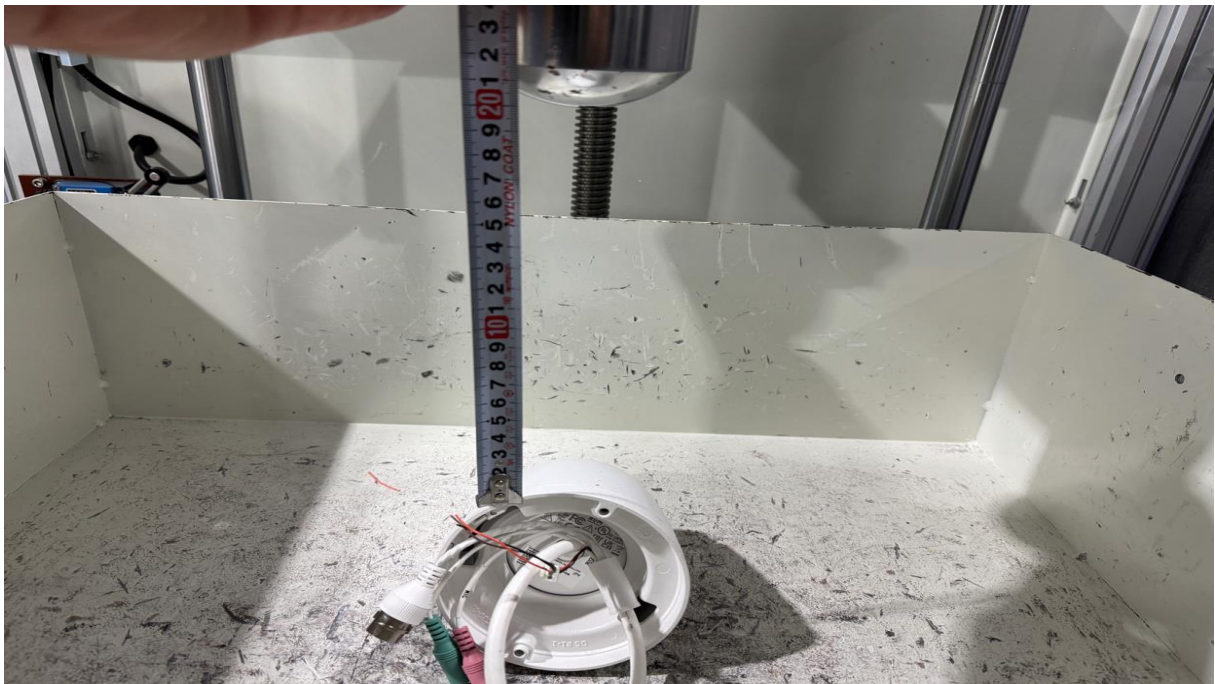
#### 3.3.1 시험 환경 셋업 이미지

| IK 코드 | 충격 에너지 (J) | 등가 질량 (kg) | 낙하 높이(mm ± 1%) | 적용여부 |
|---|---|---|---|---|
| 09 | 10.00 | 5.00 | 200 | <input checked="" type="checkbox"/> |
| 충격횟수: 노출된 각 표면에 5회 (같은 지점에 3번 이상 충격을 가하지 않음) | | | | |

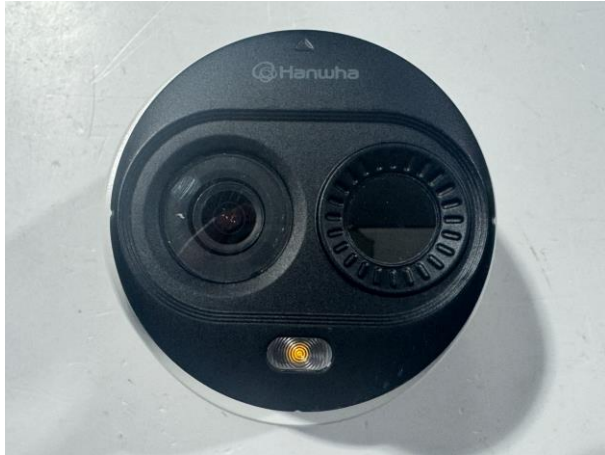
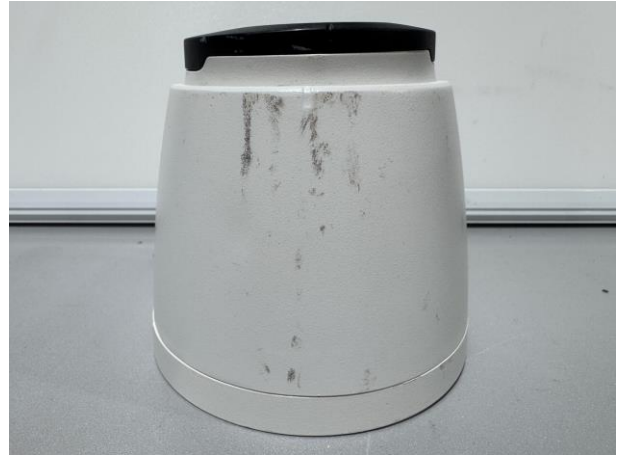
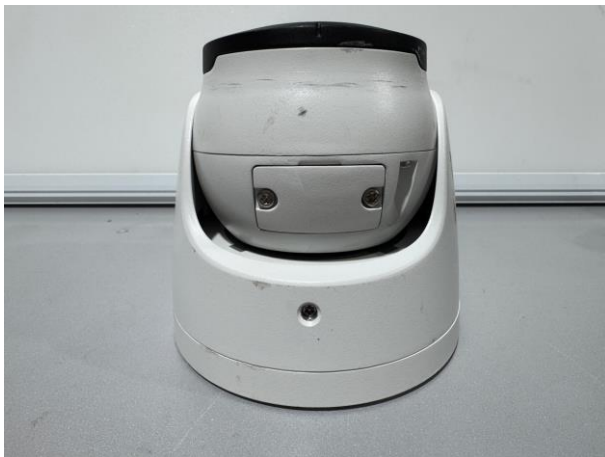
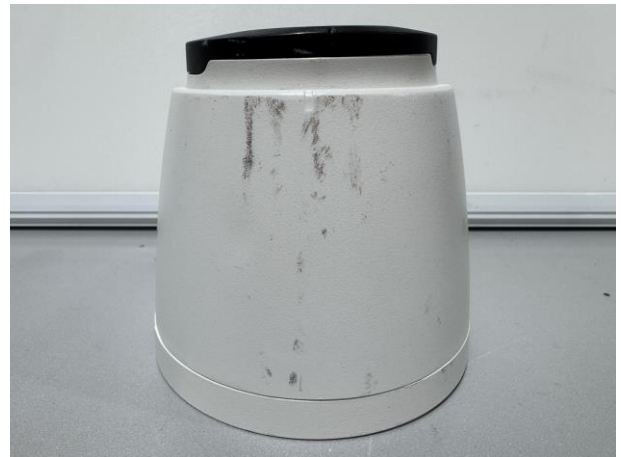
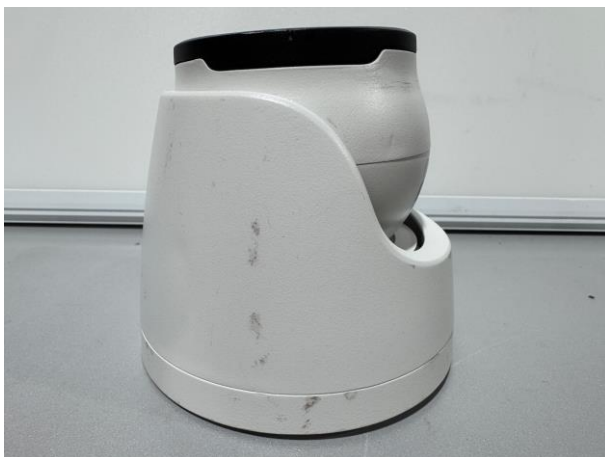
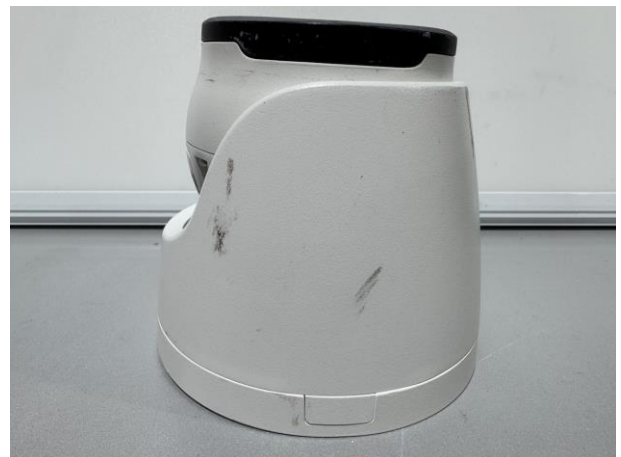
##### 4.3.1 시험 샘플 #1

| 평가 항목 | | 시험 결과 | 비고 |
|---|---|---|---|
| | 시험 후 | 제품기능과 관계없는 외관의 일부 스크래치 발생 | |
