# 시험 성적서

CTK-2024-03181

NETWORK CAMERA / TNO-A26081

KS C IEC 60529:2013

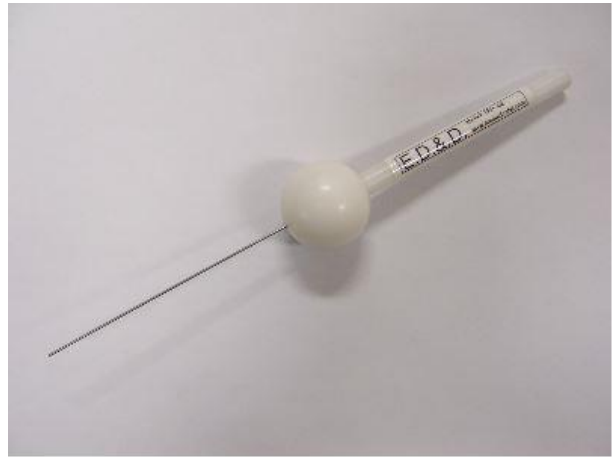
Test Rod Probe Ø1.0

| 시험장비 | 모델명 | 제 조 자 | 제 조 번호 | 교정유효일 |
|---|---|---|---|---|
| Test Rod Probe Ø1.0 | TRP-02 | ED&D | S1-J15 | 2027-05-16 |

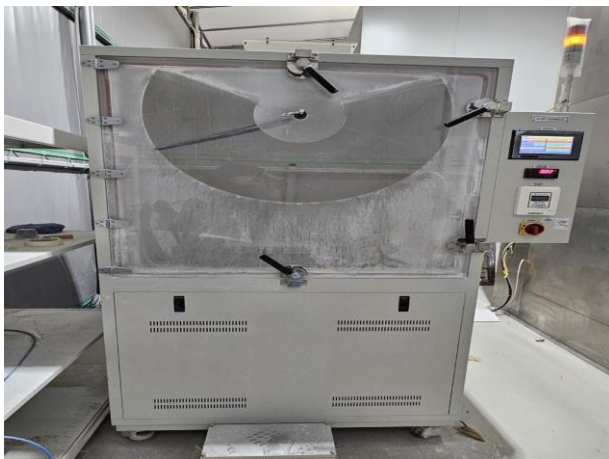
Dust Chamber

| 시험장비 | 모델명 | 제 조 자 | 제 조 번호 | 교정유효일 |
|---|---|---|---|---|
| Dust Chamber | NONE | JFM | S3-IP36 | 2025-03-28 |

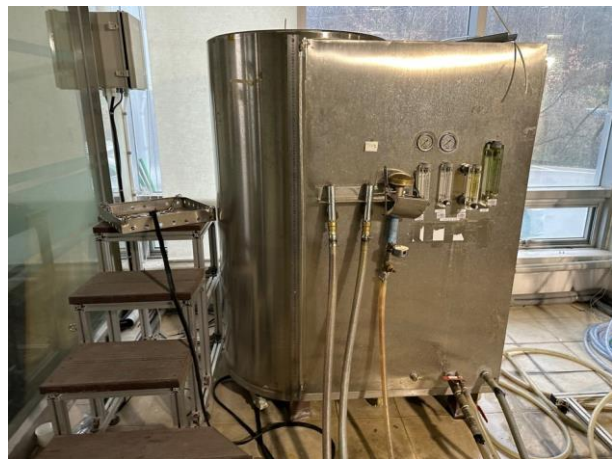
Immersion tank

| 시험장비 | 모델명 | 제 조 자 | 제 조 번호 | 교정유효일 |
|---|---|---|---|---|
| Immersion tank | Cage for<br>IPX7 / IPX8 | Kingpo | - | - |

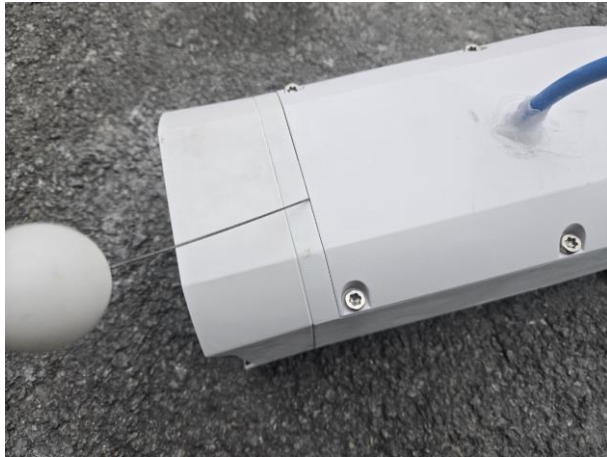
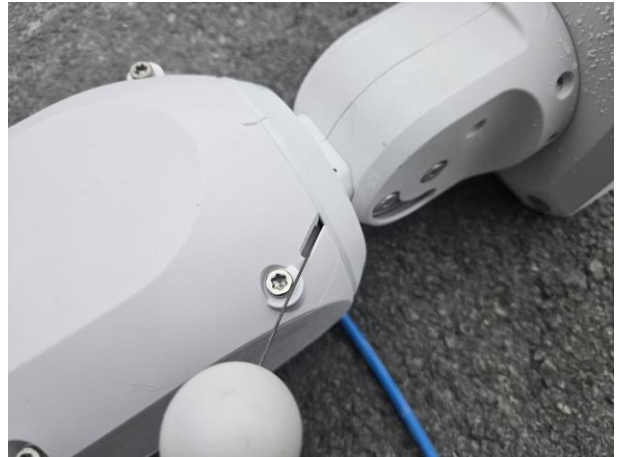
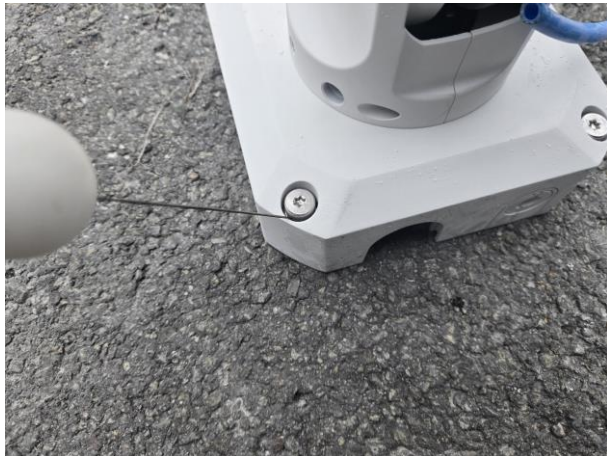
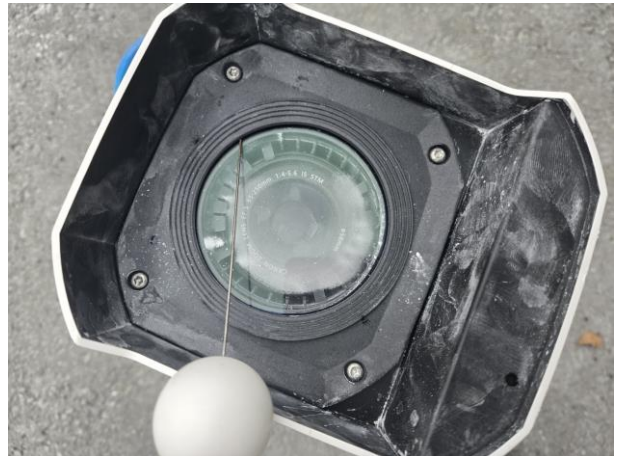
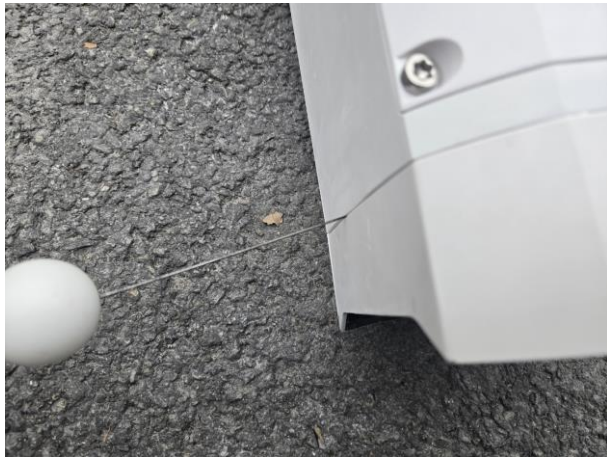
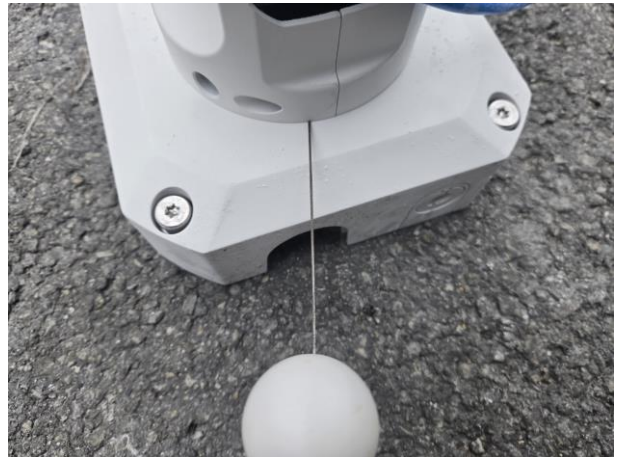
#### 3.3.1 시험 환경 셋업 이미지(1)

프로브 시험 사진

| 제1특성<br>숫자 | 보호계급 | 적용여부 |
|---|---|---|
| 6 | 지름 1.0 mm 접근도 검사용 프로브가 침입하지 않고 또한 적정 공간 거리가 확보되어 있을 것.<br><br>누름 압력: 1 N ± 10 % | <input checked="" type="checkbox"/> |

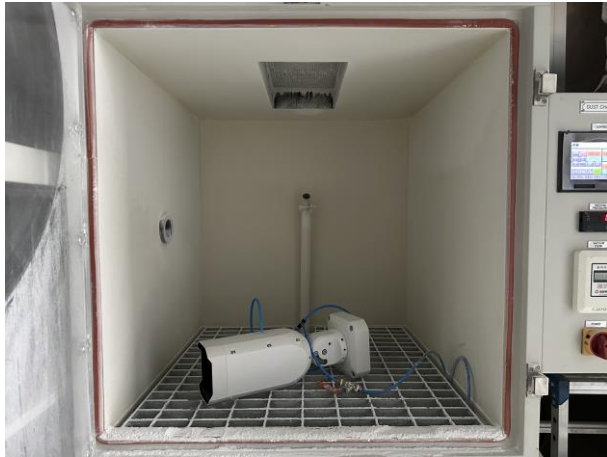
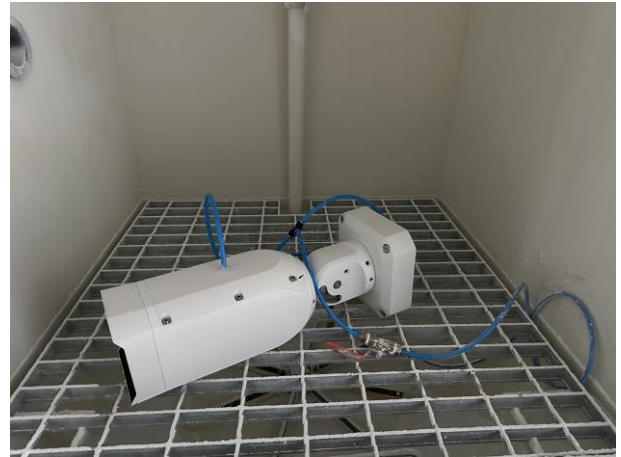
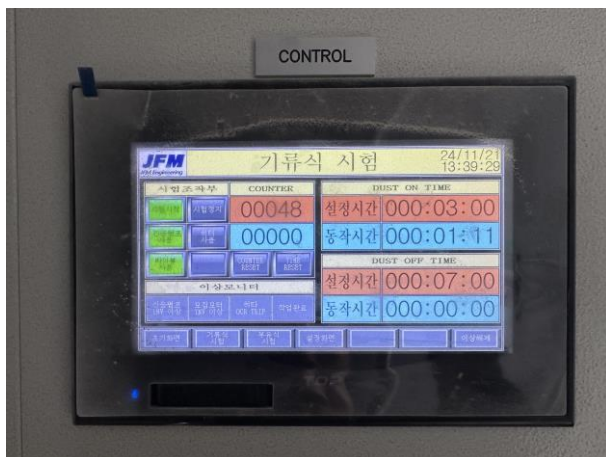
방진 시험 사진

방진 시험 모니터

| 제1특성<br>숫자 | 보호계급 | 적용여부 |
|---|---|---|
| 6 | <p>먼지의 침입이 없을 것.</p> <p>외곽은 대기압 이하로 감압하는 일이 있으나 없으나 “카테고리1”로 보고,<br/> 피시험품 내부를 부압상태로 8시간 시험한다.</p> <p>(탈크분은 정해진 <math>\Phi 50\ \mu\text{m}</math> 철사를 공칭 간격 <math>75\ \mu\text{m}</math> 에서 직각으로 서로<br/> 배치한 사각형 망논의 체를 통과하는 것일 것, 사용하는 탈크분량은 <math>2\ \text{kg/m}^3</math><br/> 으로 한다.)</p> <p>제품 내용적 ..... <b>19 919.28 cm<sup>3</sup> → 19.92 L</b></p> <p>목표흡입용적 (제품 내용적 80배) ..... <b>1 593.54 L</b></p> <p>흡입용적 (최대 제품 내용적 60배 /시간) ..... <b>1 195.17 LPH → 19.92 LPM</b></p> <p>실제흡입용적 ..... <b>19.92 L</b></p> <p>흡입압력 (최대 2 kPa) ..... <b>1.73 kPa</b></p> <p>시험시간 (최대 8시간) ..... <b>8 시간</b></p> | <input checked="" type="checkbox"/> |

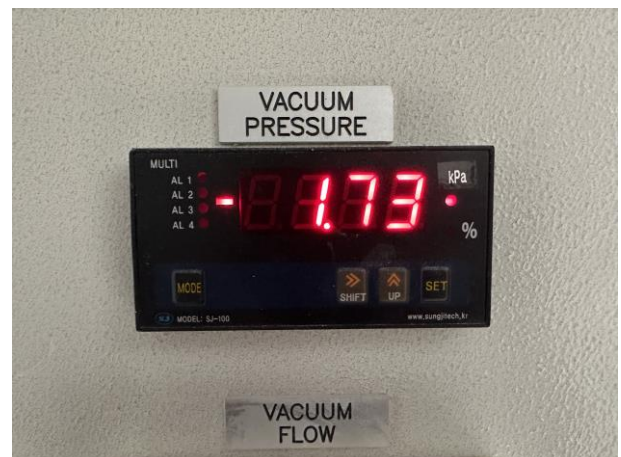
디지털 진공 감압계

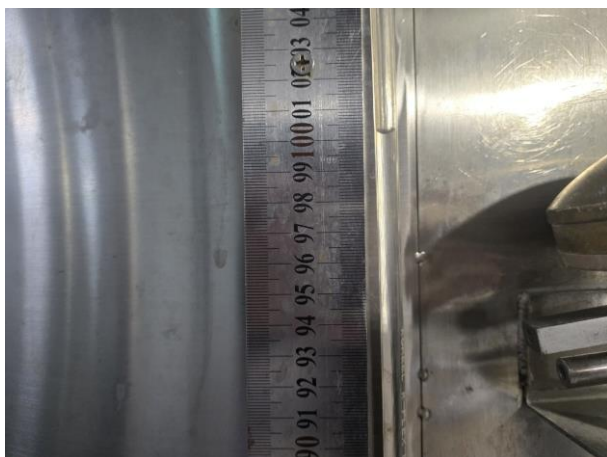
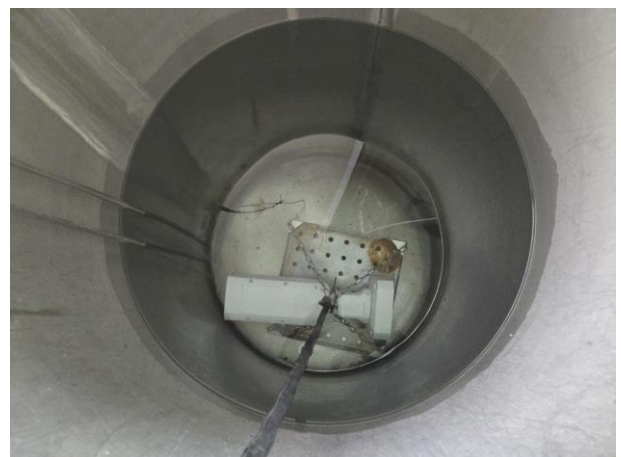
방수 시험 사진

| 제2특성<br>숫자 | 보호 계급 | 적용여부 |
|---|---|---|
| 7 | <p>규정 압력 및 시간으로 외곽을 일시적으로 수중에 가라 앉혔을 때 해로운<br/> 영향을 일으키는 양의 물 침입이 없을 것</p> <p>침수탱크 (immersion tank)</p> <p><input type="checkbox"/> 높이 850 mm 이상인 제품: 외곽의 위 끝에서 수면까지의 거리 0.15 m</p> <p><input checked="" type="checkbox"/> 높이 850 mm 미만인 제품: 외곽의 아래 끝에서 수면까지의 거리 1 m</p> <p>시험 시간: 30분</p> | <input checked="" type="checkbox"/> |

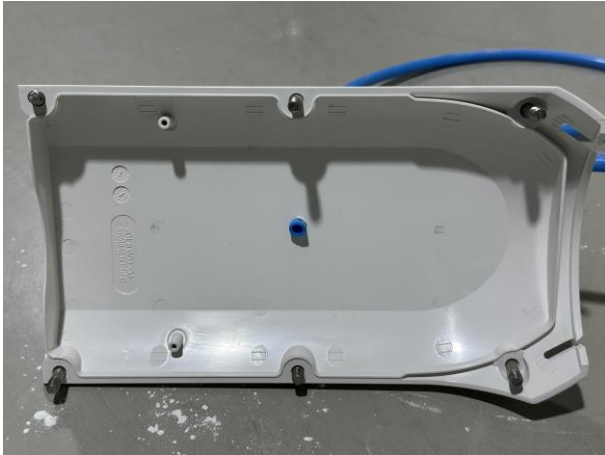
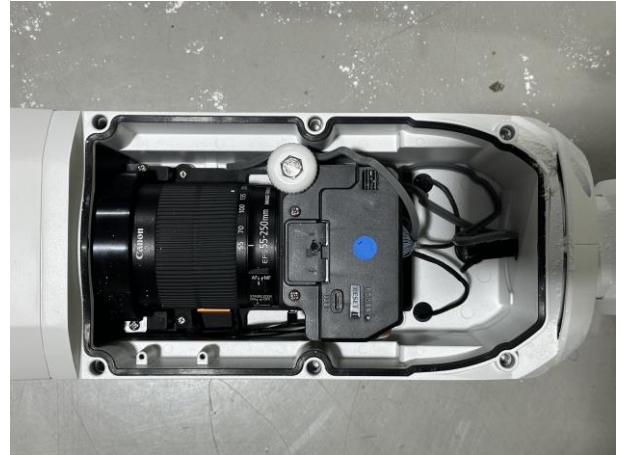
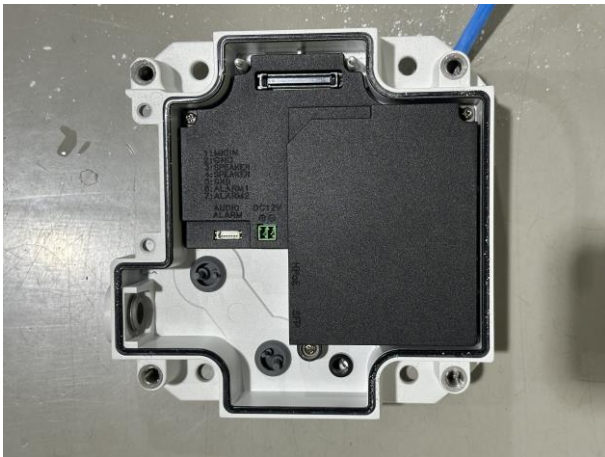
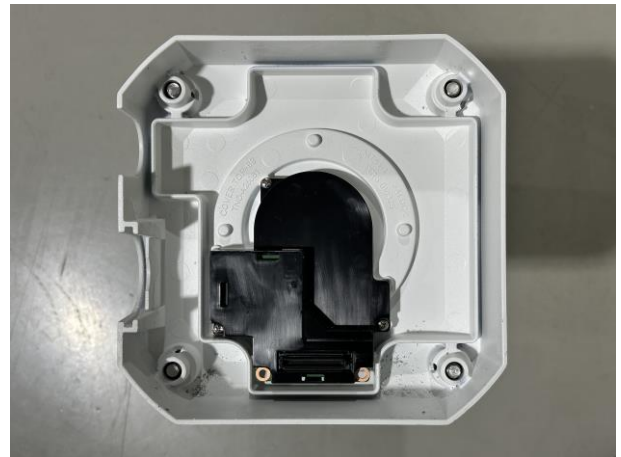
### 4.2.1 시험 후 제품 내부 사진 [제 1특성 숫자 시험 결과]

| IP code | 평가항목 | 시험결과 | 비고 |
|---|---|---|---|
| IP 6X | 프로브 침입 여부 | 특이사항 없음 | - |
| | 먼지 침입 여부 | 특이사항 없음 | - |

※ 4.2항 시험 종료 후 제품 사진 참조

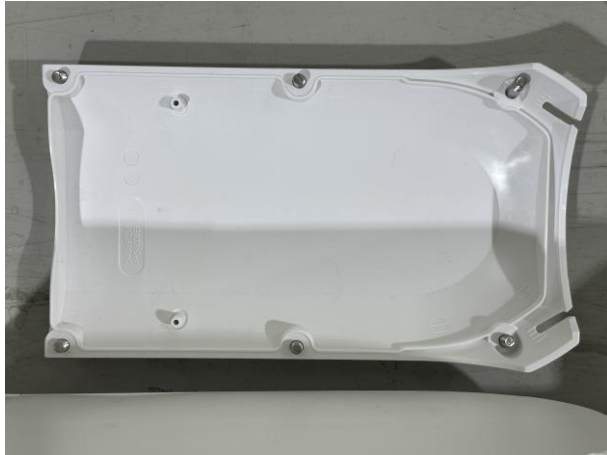
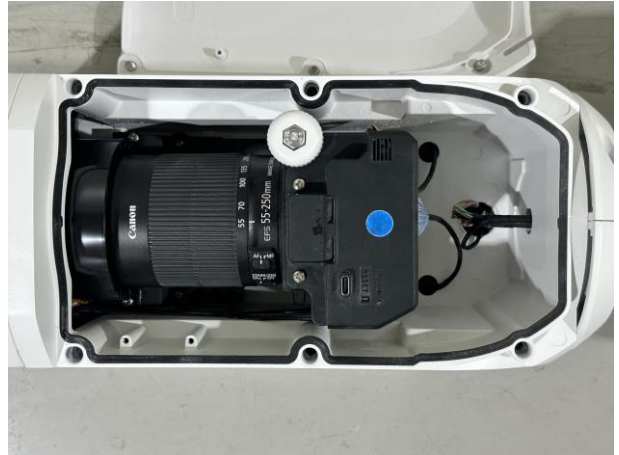
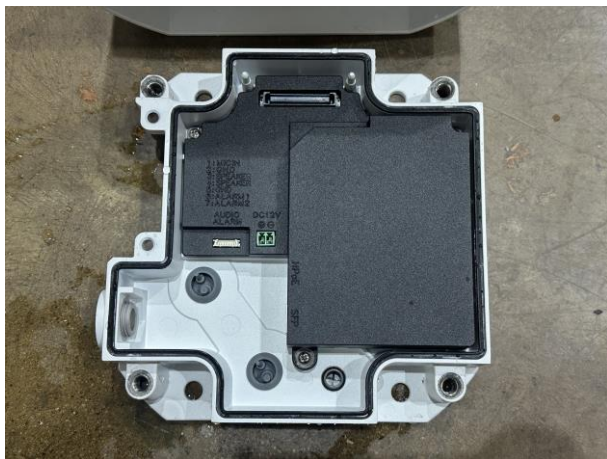
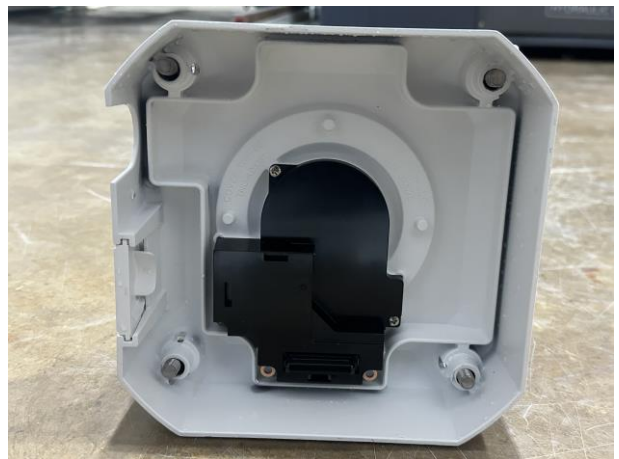
#### 4.2.2 시험 후 제품 내부 사진 [제 2특성 숫자 시험 결과]

| IP code | 평가항목 | 시험결과 | 비고 |
|---|---|---|---|
| IP X7 | 물 침입 여부 | 특이사항 없음 | - |
