# 시험성적서

성적서 번호 : N2103R-0385  
페이지 : ( 1 ) / ( 총 6 )

- 제 품 명 : 2M 32x Network PTZ Camera
- 모 델 명 : TNU-6322ER
- 제 품 정 격 : AC 24 V
- 제 조 번 호 : Proto type

| 시험기준 ..... | KS C IEC 62262:2005<br>외부 기계적 충격에 대한 전기기기용 외곽의 보호 등급(1K 코드) |

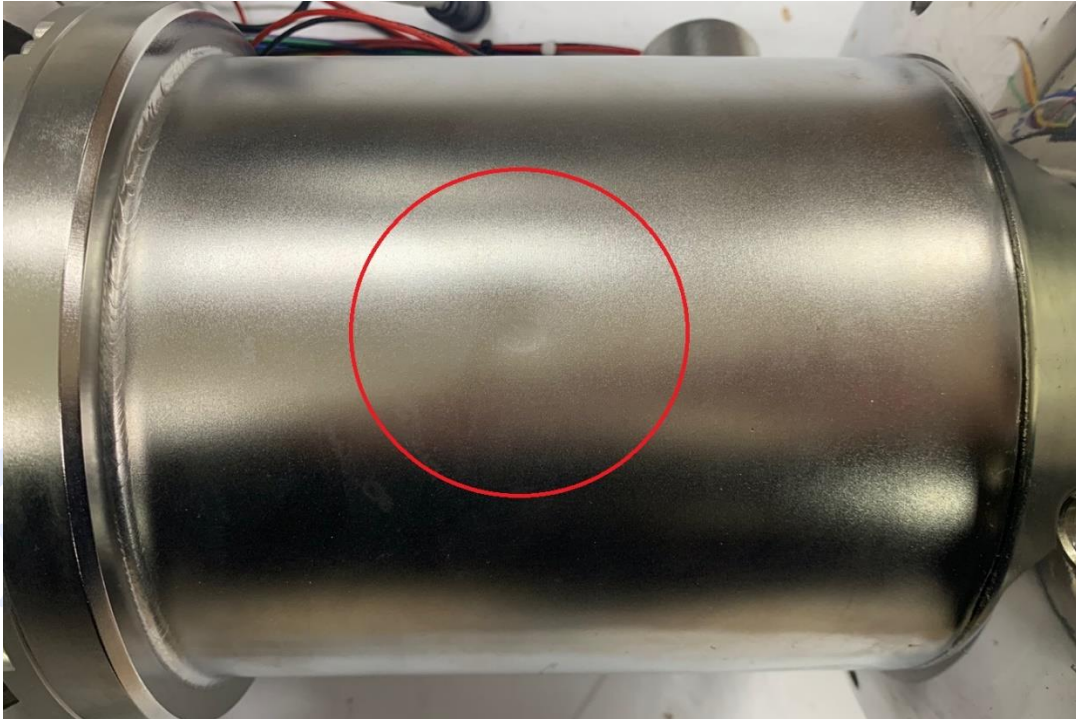
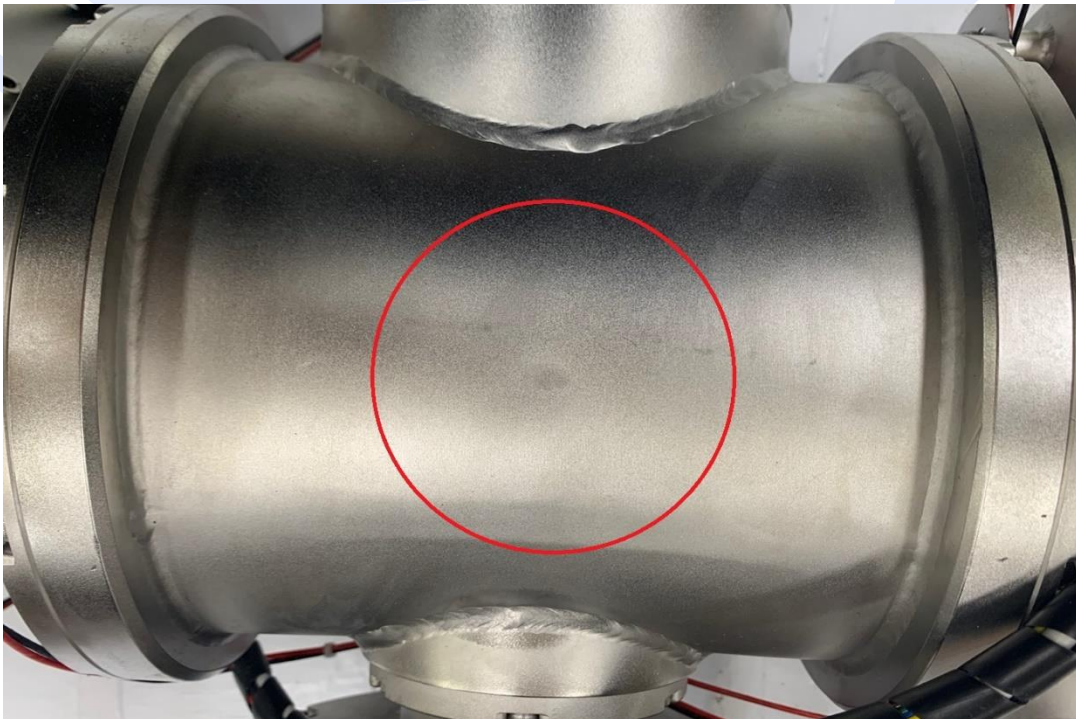
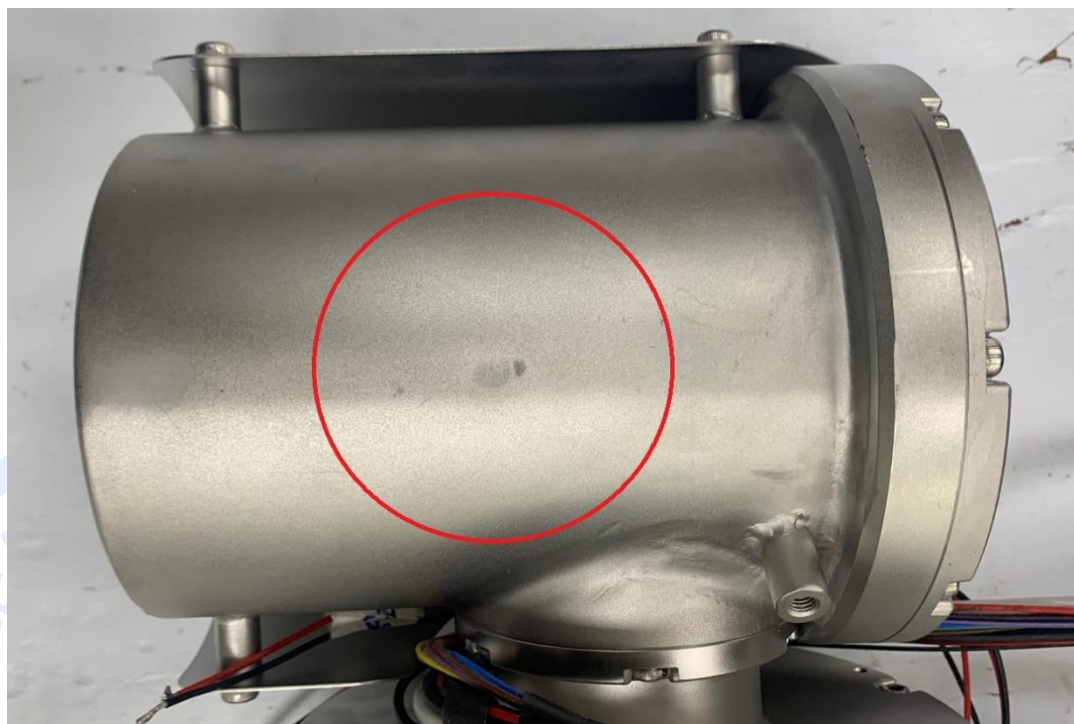
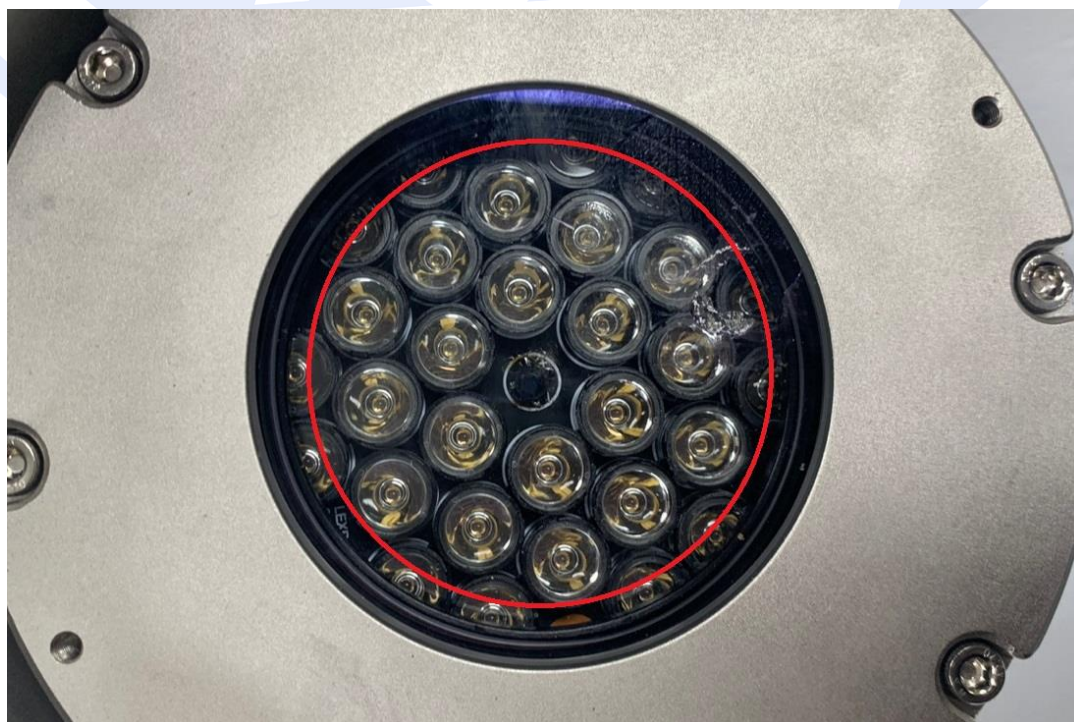
[ 시험 후 ]

| 시험항목 | | 시험기준 | | 시험결과 | |
|---|---|---|--|---|--|
| IK10 | 시험장비 | <input type="checkbox"/> 진자 해머[Pendulum hammer]<br><input type="checkbox"/> 스프링 해머[Spring hammer]<br><input checked="" type="checkbox"/> 수직 해머[Vertical hammer] | | 파손, 깨짐 및 이탈이 발생하지 않음 | |
| | 충격지점 | 첨부 1. 시험 후 참조 | | | |
| 비고: 신청자의 요청에 따라 유리 부분은 1 회 타격함 | | | | | |
