# 시험 성적서

성적서 번호:  
CTK-2024-00277  
페이지 (1)/(총 13)

NETWORK CAMERA / TNV-C8011RW

KS C IEC 62262: 2005

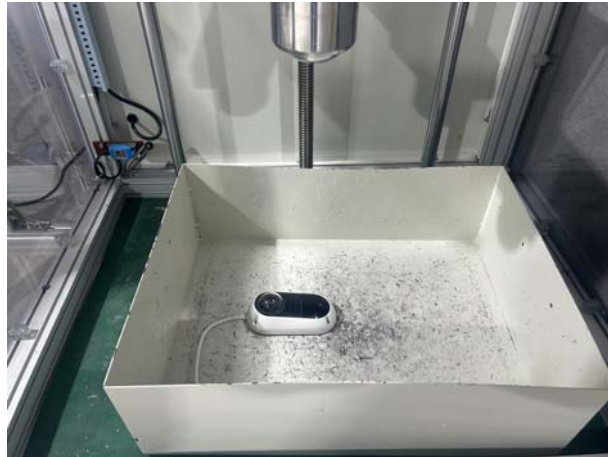
시험 환경 셋업 이미지\_1

| IK 코드 | 충격 에너지 (J) | 등가 질량 (kg) | 낙하 높이(mm ± 1%) | 적용여부 |
|---|---|---|---|---|
| 10 | 20.00 | 5.00 | 400 | <input checked="" type="checkbox"/> |
| 충격횟수: 노출된 각 표면에 5회 (같은 지점에 3번 이상 충격을 가하지 않음) | | | | |

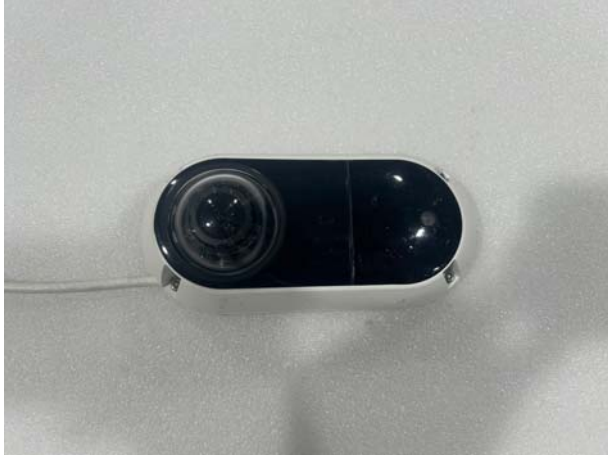
상단

| 평가 항목 | | 시험 결과 |
|---|---|---|
| | 시험 후 | 제품기능과 관계없는 외관의 일부 스크래치 발생 |
