# 시험 성적서

## 3. 제품명 / 모델명 : Network Camera / XNP-6370H\* (\*N: NTSC / P: PAL)

## 6. 시험방법 : KS C IEC 62262: 2005 / IK10

| 3.1 외부 기계적 충격에 대한 전기기기용 외곽의 보호 등급 (IK10)..... | 6 |

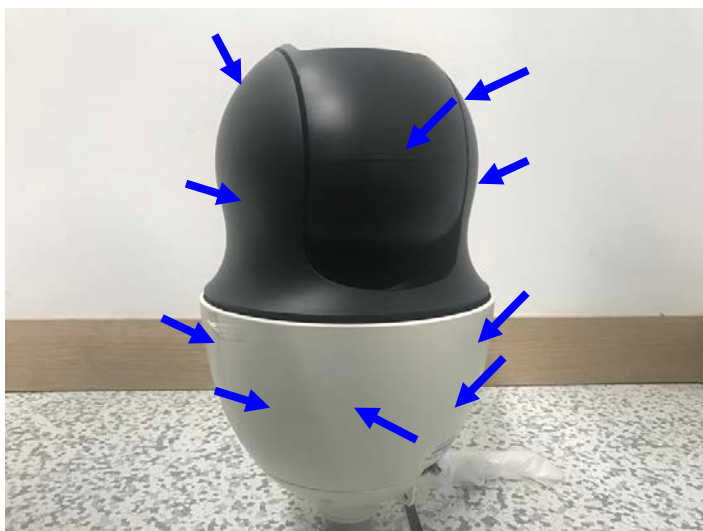
- 1) 시험방법: KS C IEC 62262: 2005 (IK10)
- 2) 충격에너지: 20 J
- 3) 질량: 5.0 kg
- 4) 낙하높이: 400 mm
- 5) 전처리: 없음
- 6) 충격 위치 및 횟수: Enclosure 10 회

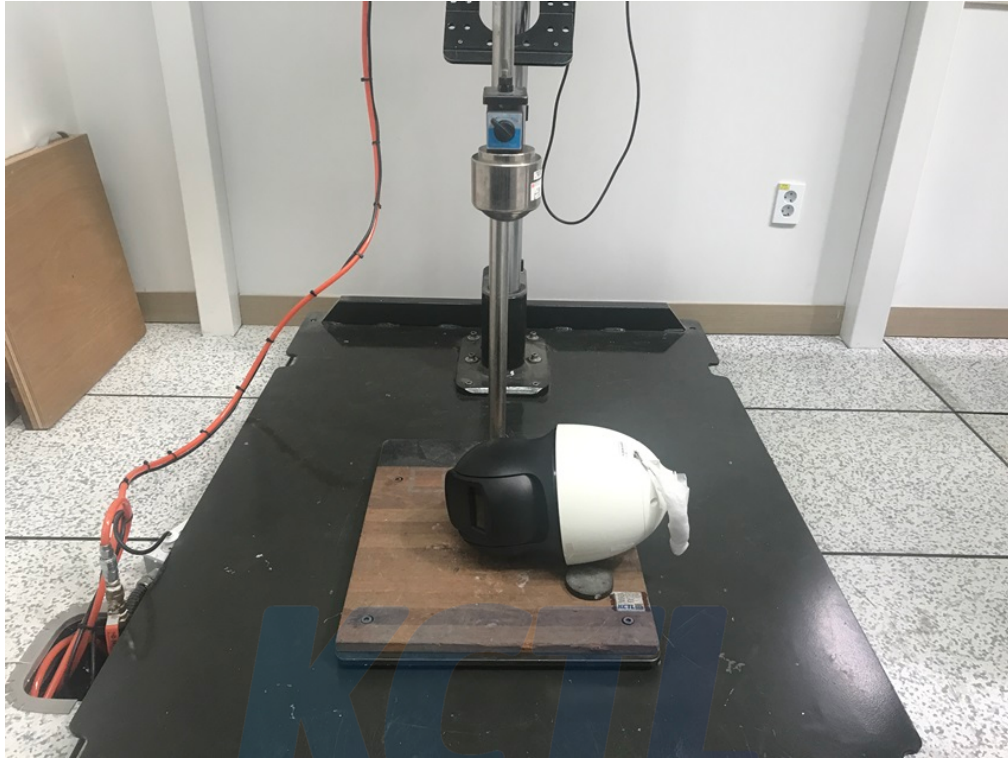
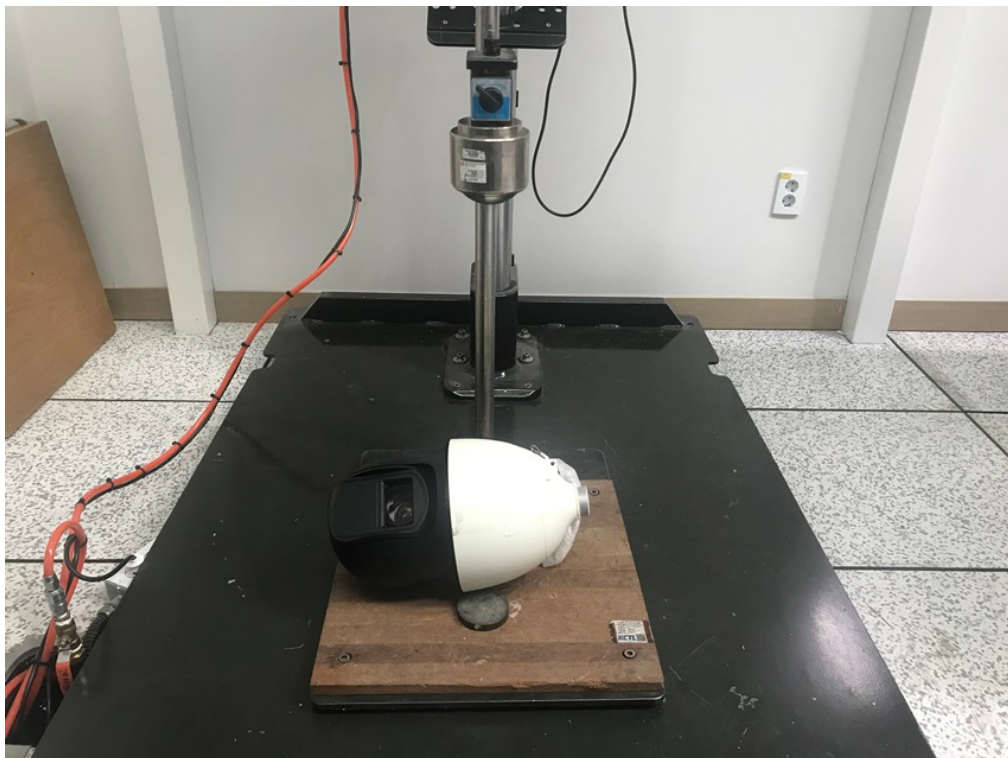
[시험 중\_Enclosure 01]

[시험 중\_Enclosure 02]

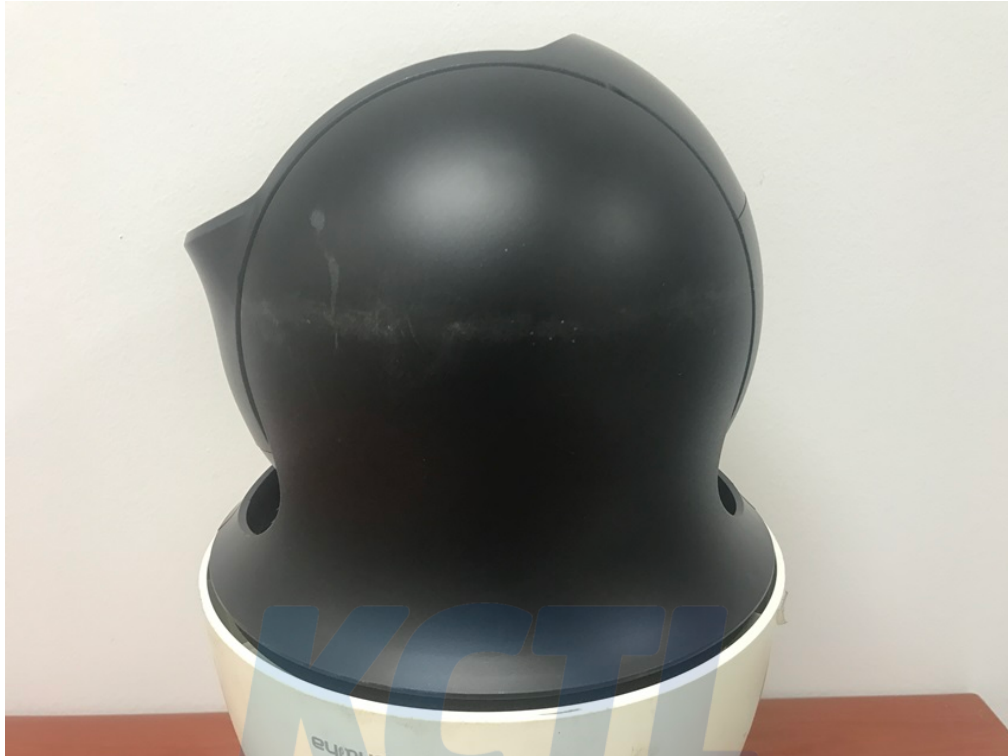
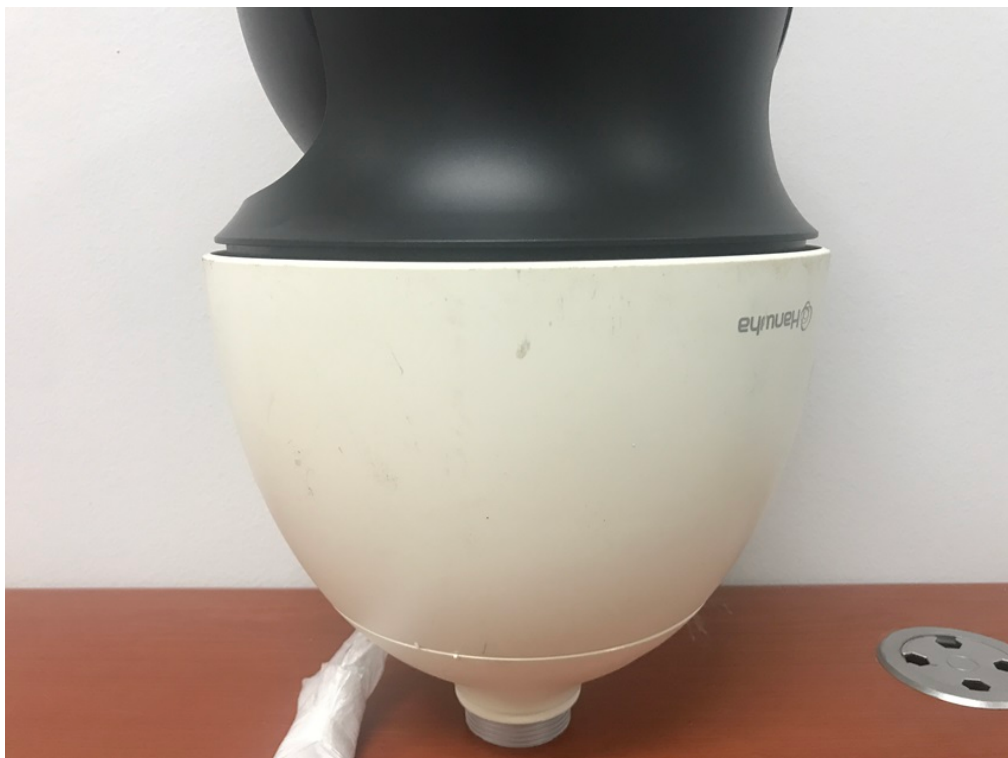
| 평가항목 | 시험결과 |
|---|---|
| 1. Enclosure 부분<br>- 외관검사 (균열, 분리, 파손 확인)<br>- 위험부에 대한 접근 보호 | 이상없음<br>(3.1.7 항 참조) |

[시험 후\_Enclosure 01]

[시험 후\_Enclosure 02]

- 1) 시험 후 외관검사 (균열, 분리, 파손 확인)
- 2) 위험부에 대한 접근 보호
- 3) 허용범위: 스크래치
