# 시험 성적서

CTK-2025-02218

NETWORK CAMERA / PNM-9031RV

KS C IEC 60529:2013

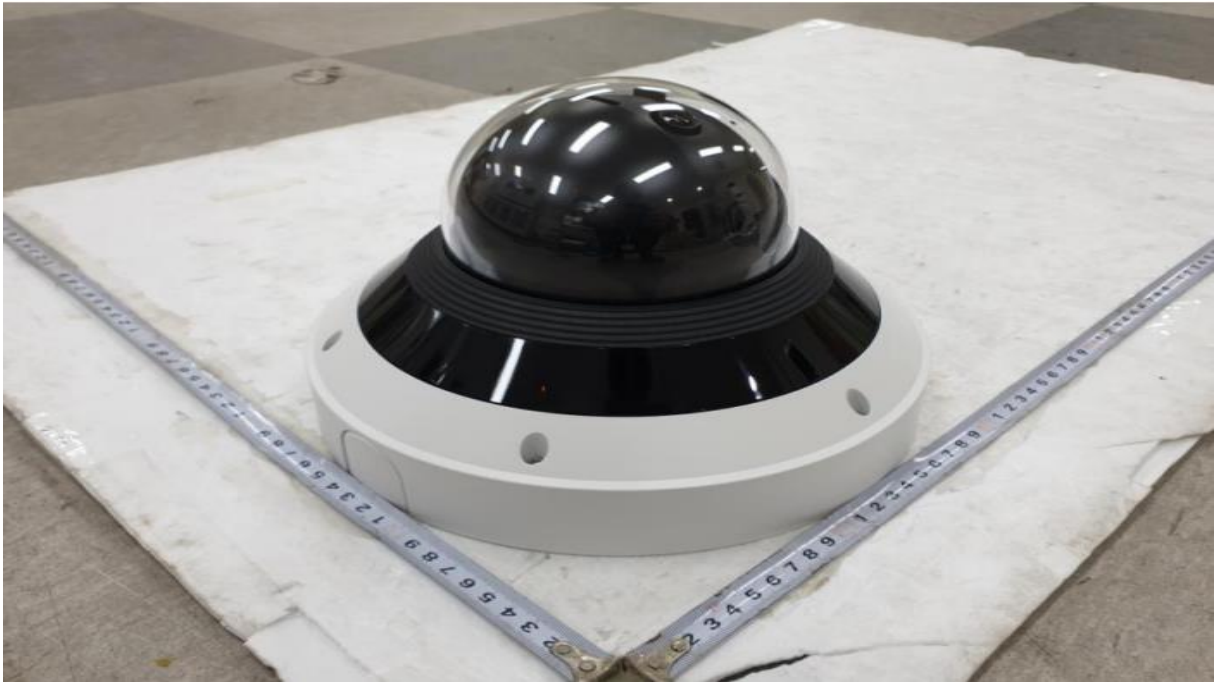
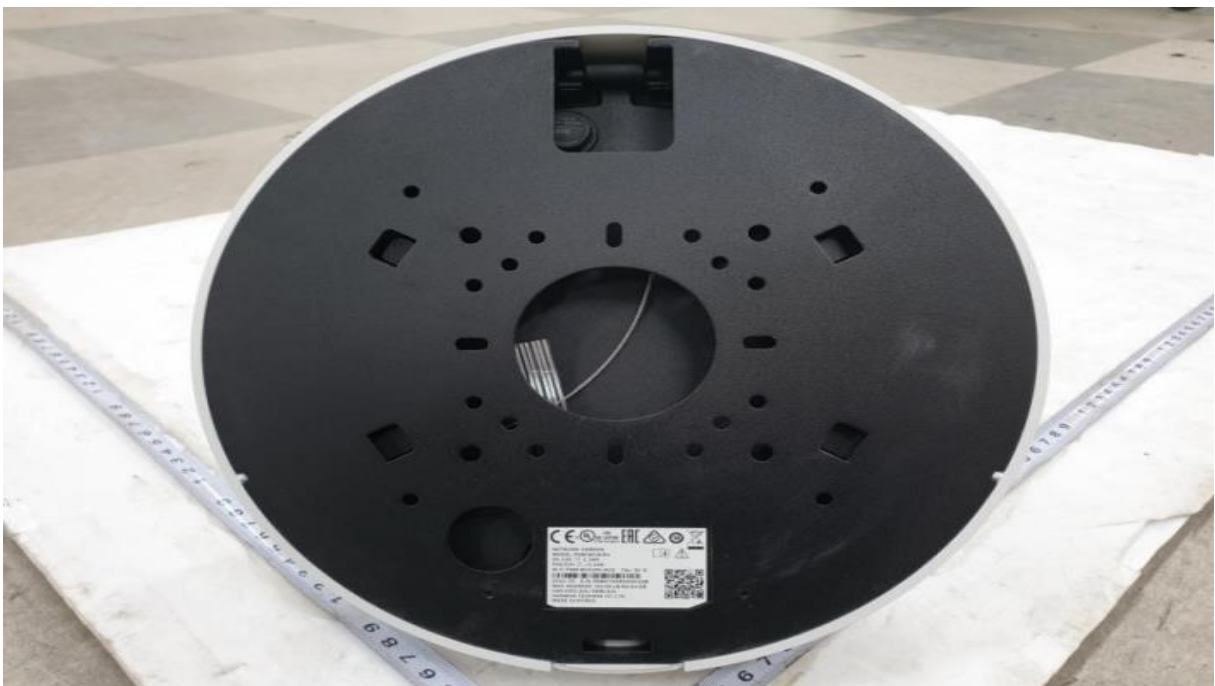
### 2.2.1 시험 샘플

## 2.2 시험 전 제품 사진

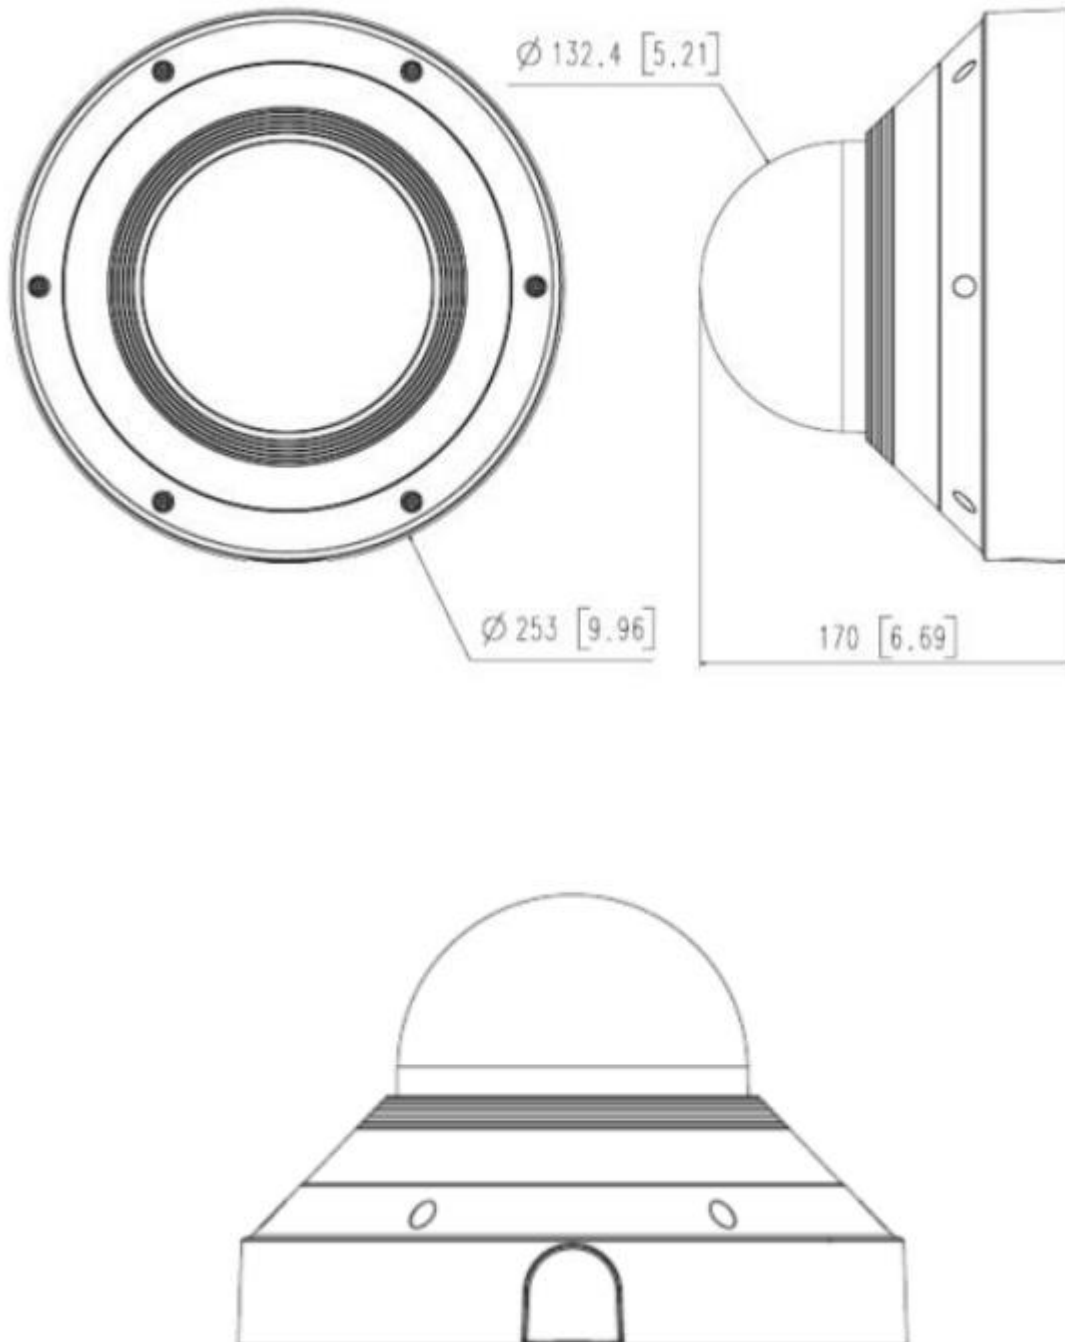
외관 도면 [단위 : mm]

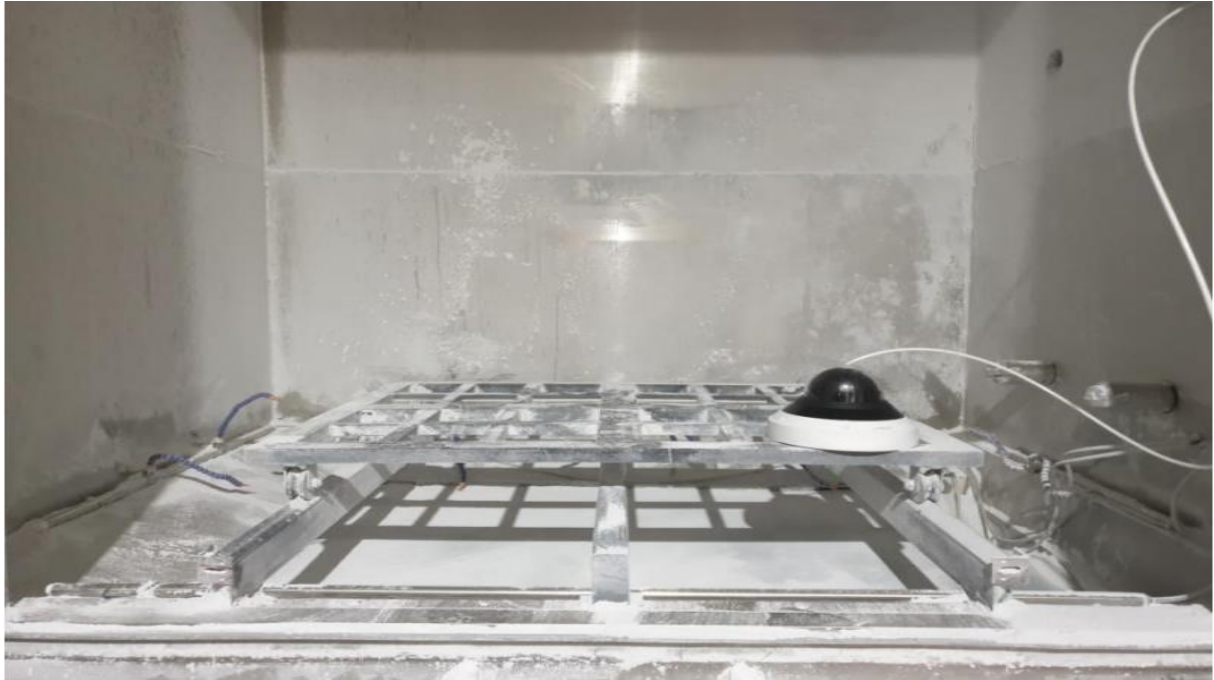
#### 3.3.1 시험 환경 셋업 이미지(1)

방진 시험 사진

| 제1특성<br>숫자 | 보호계급 | 적용여부 |
|---|---|---|
| 6 | <p>먼지의 침입이 없을 것.</p> <p>외곽은 대기압 이하로 감압하는 일이 있으나 없으나 “카테고리1”로 보고,<br/> 피시험품 내부를 부압상태로 8시간 시험한다.</p> <p>(탈크분은 정해진 <math>\Phi 50 \mu\text{m}</math> 철사를 공칭 간격 <math>75 \mu\text{m}</math> 에서 직각으로 서로<br/> 배치한 사각형 망논의 체를 통과하는 것일 것, 사용하는 탈크분량은 <math>2 \text{ kg/m}^3</math><br/> 으로 한다.)</p> <p>제품 내용적 ..... : <b>8 542.001 <math>\text{cm}^3 \rightarrow 8.542 \text{ L}</math></b></p> <p>목표흡입용적 (제품 내용적 80배) ..... : <b>683.360 L</b></p> <p>흡입용적 (최대 제품 내용적 60배 /시간) ..... : <b>512.520 LPH <math>\rightarrow 8.542 \text{ LPM}</math></b></p> <p>실제흡입용적 ..... : <b>8.542 L</b></p> <p>흡입압력 (최대 2 kPa) ..... : <b>2 kPa</b></p> <p>시험시간 (최대 8시간) ..... : <b>8 시간</b></p> | <input checked="" type="checkbox"/> |

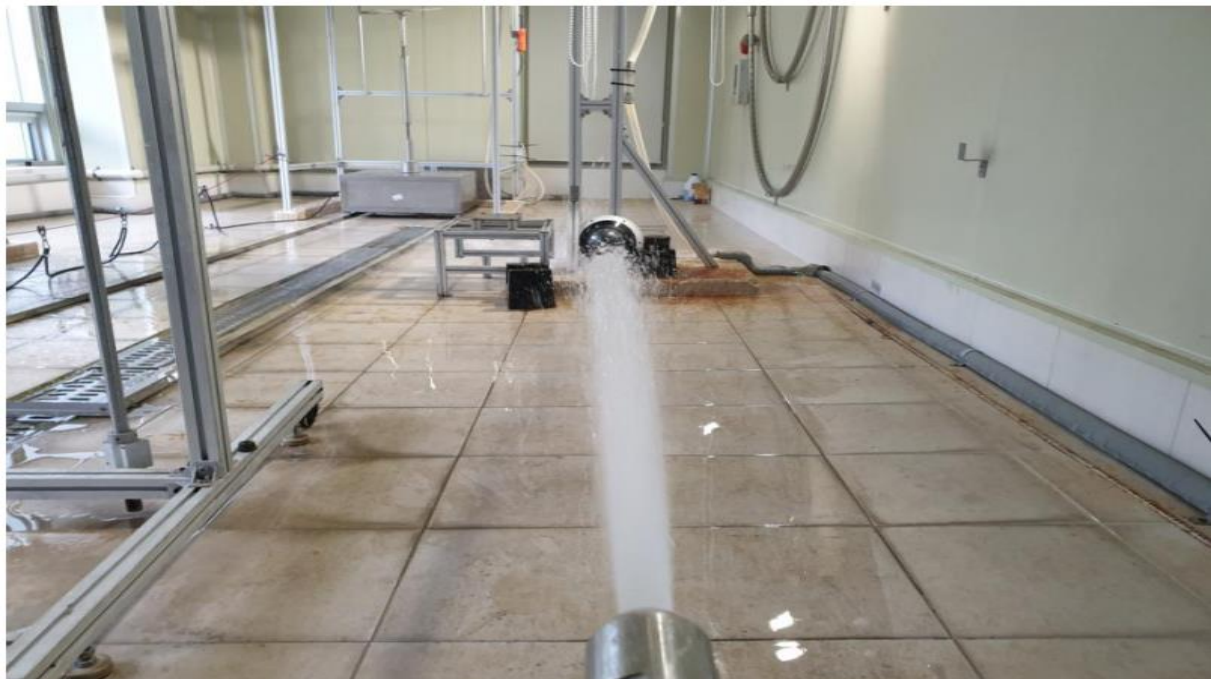
방수 시험 사진

| 제2특성<br>숫자 | 보호 계급 | 적용여부 |
|---|---|---|
| 6 | <p>모든 방향에서 강력한 제트 분류의 물이 해로운 영향을 주지 않을 것</p> <p>분류 노즐 기준 그림 6의 지름 12.5 mm 인 노즐 시험장치</p> <p>유량: <math>100 \text{ l/min} \pm 5 \%</math></p> <p>거리: 2.5 m 에서 3 m 사이: <b>3 m</b></p> <p>시험 시간: <math>1 \text{ min/m}^2</math> 최저 3분: <b>3 분</b></p> | <input checked="" type="checkbox"/> |

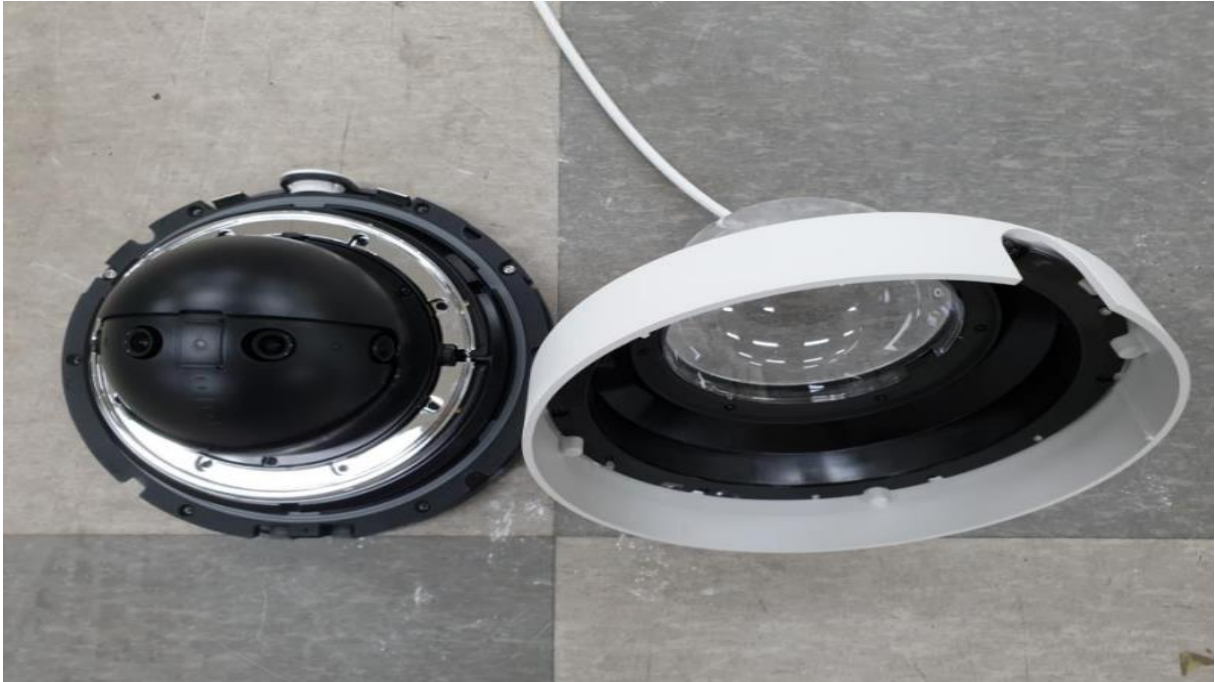
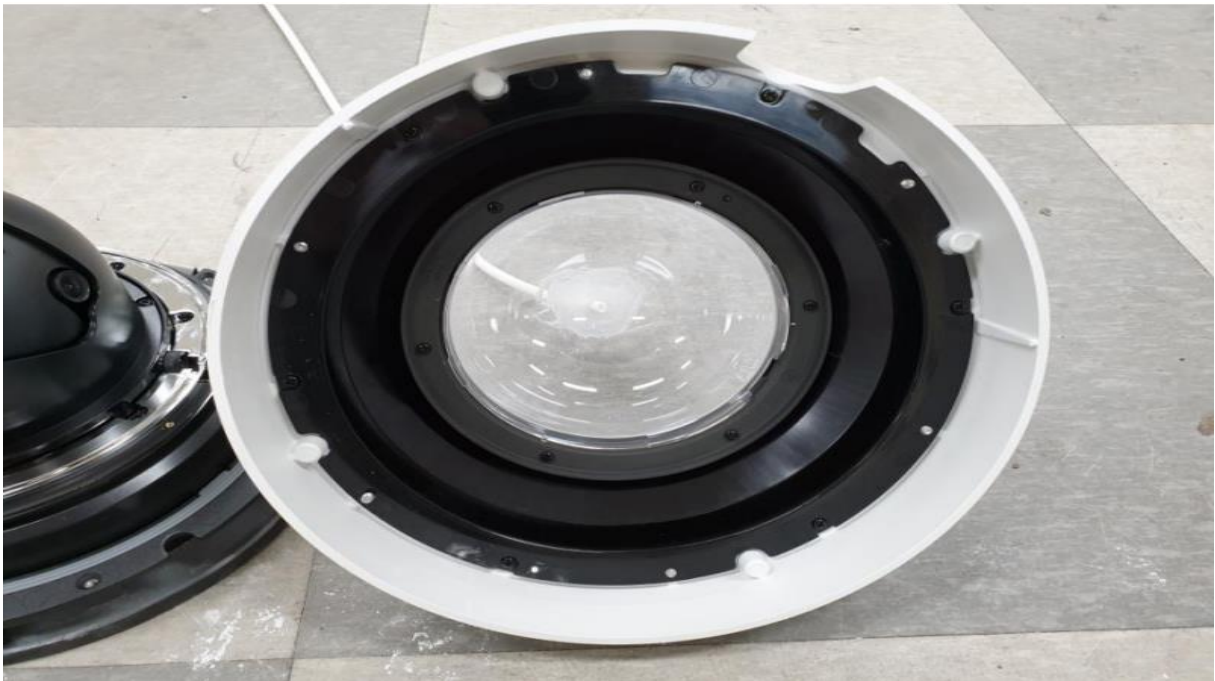
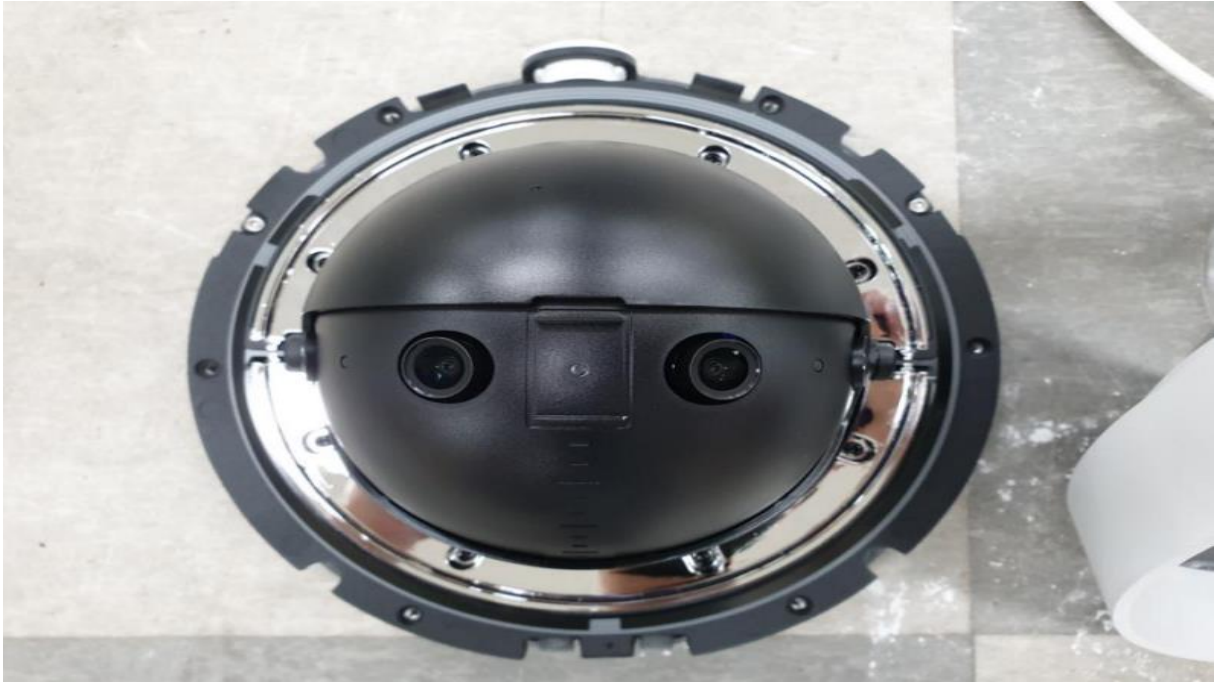
#### 3.5.1 시험 후 제품 내부 사진 [제 1특성 숫자 시험 결과]

| IP code | 평가항목 | 시험결과 | 비고 |
|---|---|---|---|
| IP 6X | 프로브 침입 여부 | 특이사항 없음 | - |
| | 먼지 침입 여부 | 특이사항 없음 | - |

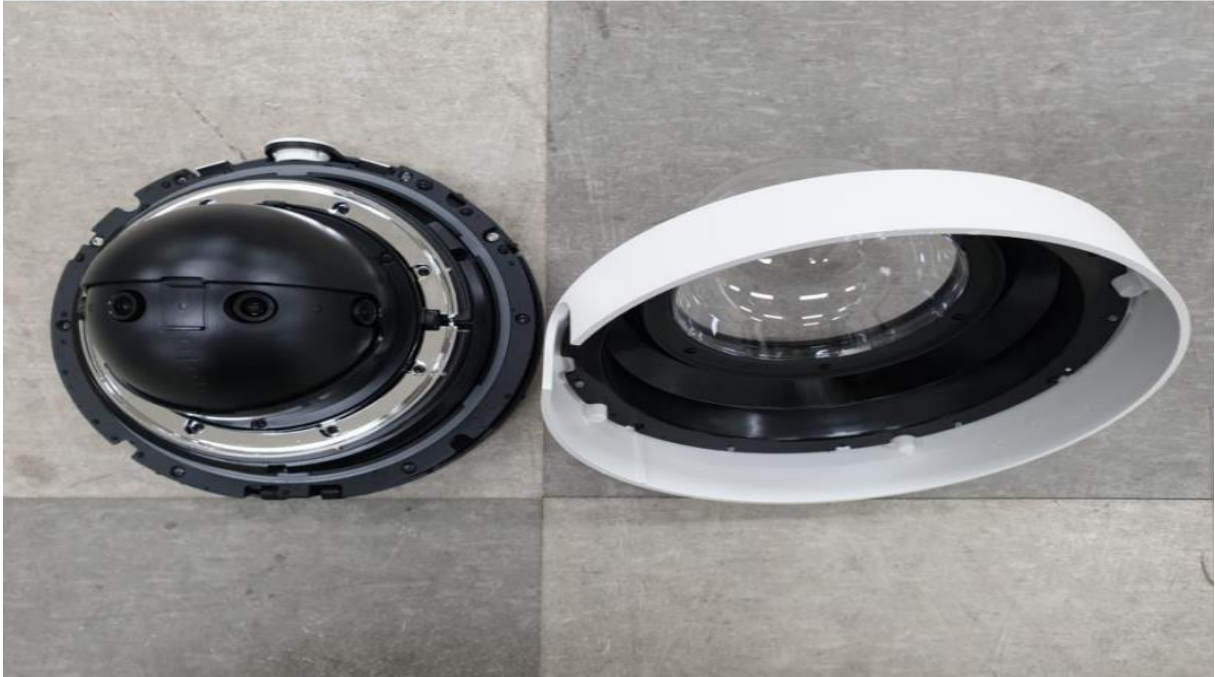
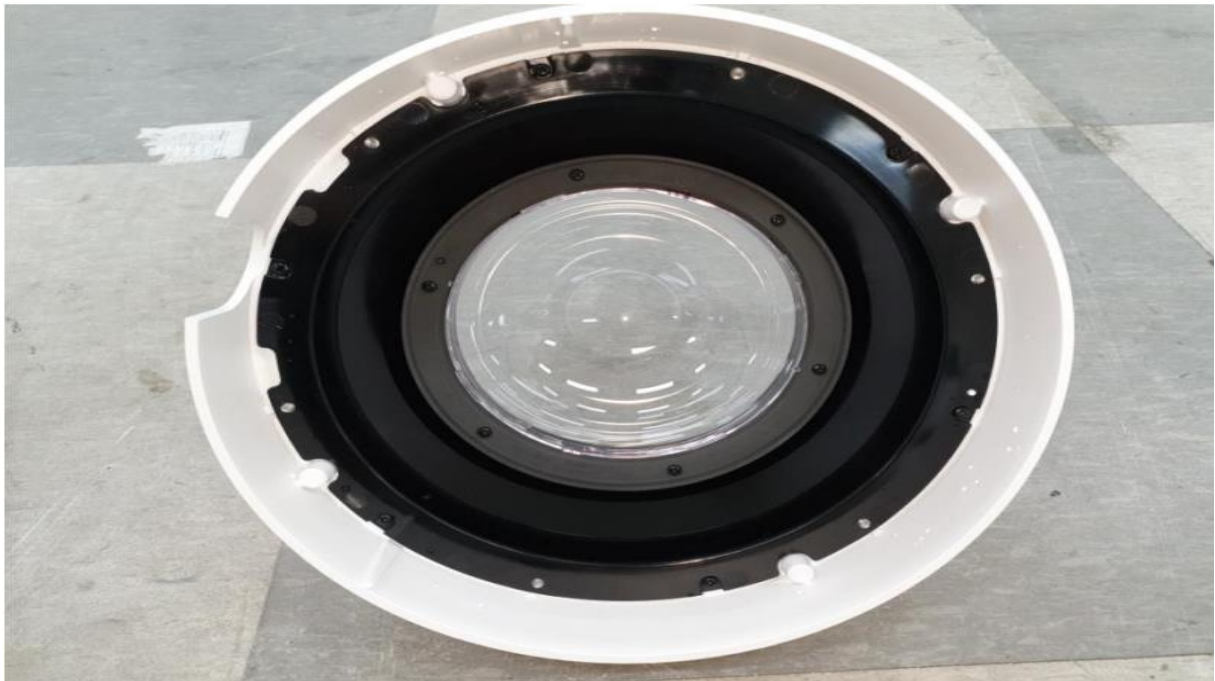
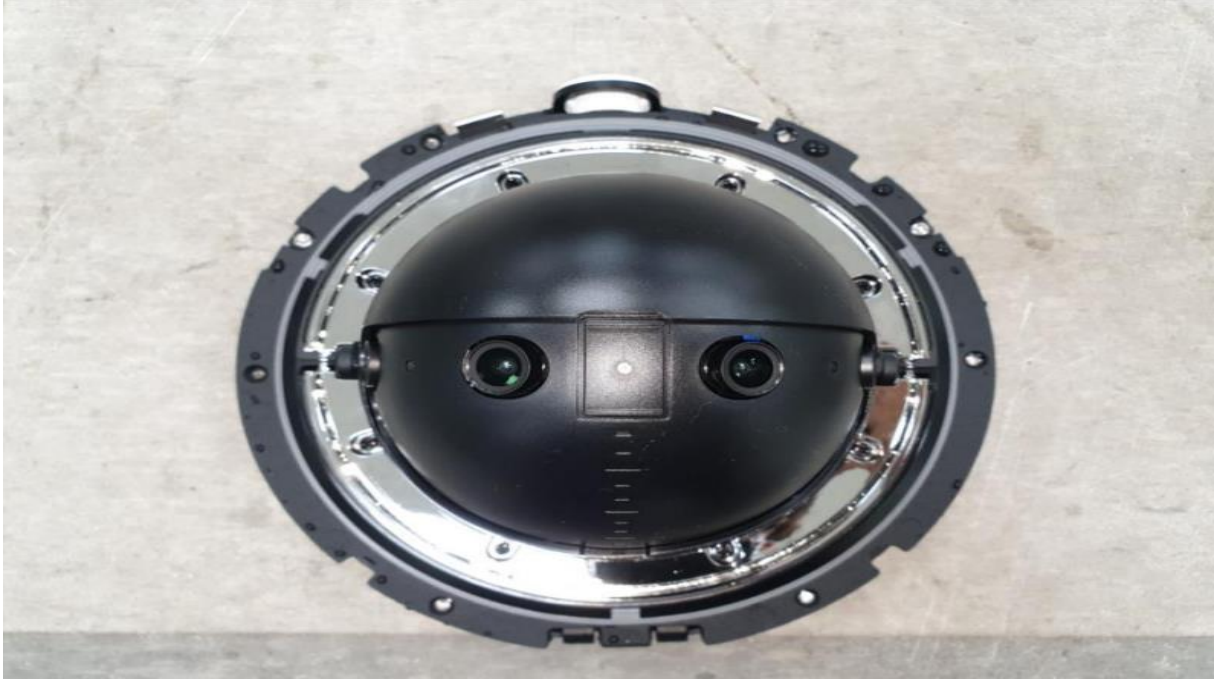
### 3.5.2 시험 후 제품 내부 사진 [제 2특성 숫자 시험 결과]

| IP code | 평가항목 | 시험결과 | 비고 |
|---|---|---|---|
| IP X6 | 물 침입 여부 | 특이사항 없음 | - |
