# 시험 성적서

CTK-2026-00348

NETWORK THERMAL CAMERA / TNO-C4080T

KS C IEC 62262: 2002

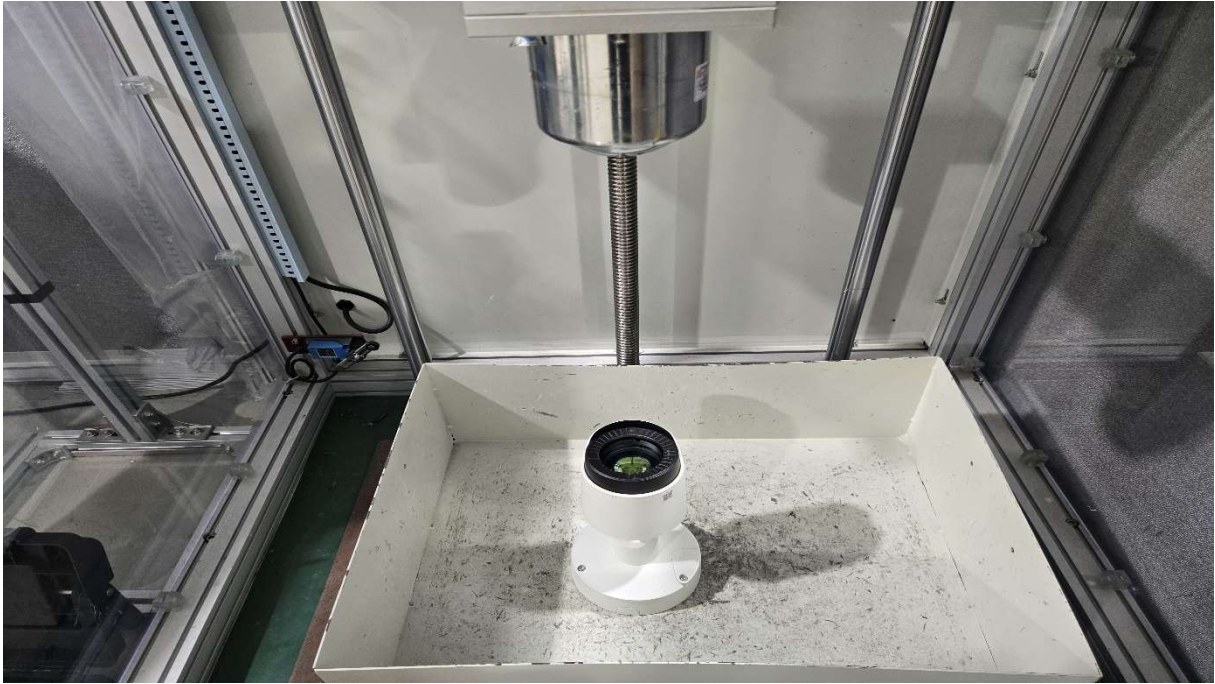
#### 3.3.1 시험 환경 셋업 이미지(1)

3.2.1 적용 규격: KS C IEC 62262:2002

| IK 코드 | 충격 에너지 (J) | 등가 질량 (kg) | 낙하 높이(mm ± 1%) | 적용여부 |
|---|---|---|---|---|
| 10 | 20.00 | 5.00 | 400 | <input checked="" type="checkbox"/> |
| 충격횟수: 노출된 각 표면에 5회 (같은 지점에 3번 이상 충격을 가하지 않음) | | | | |

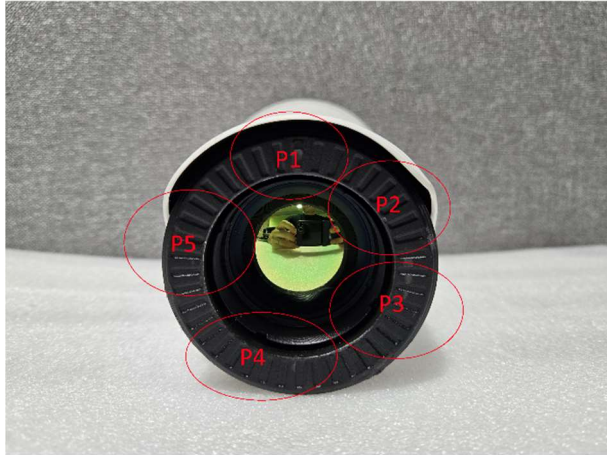
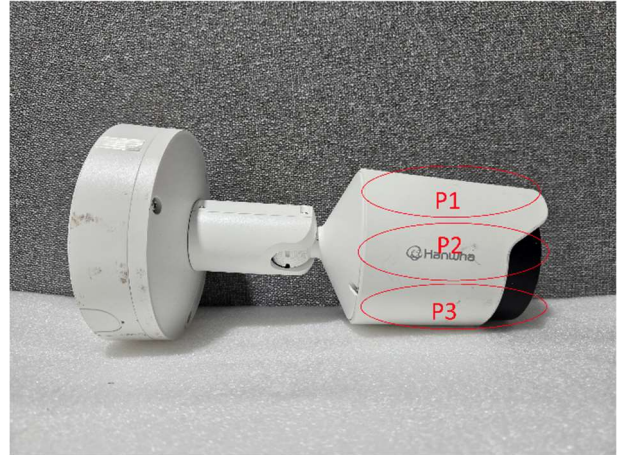
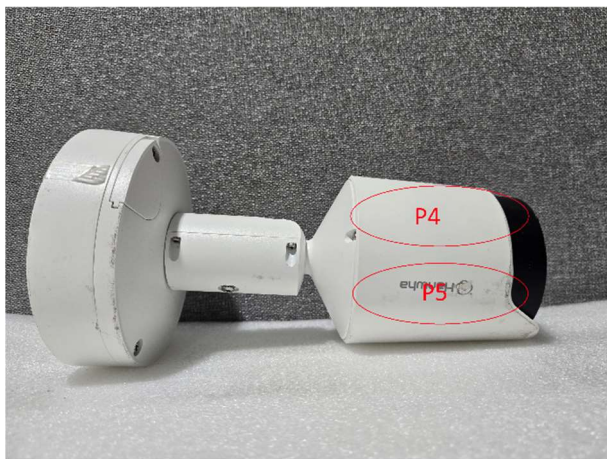
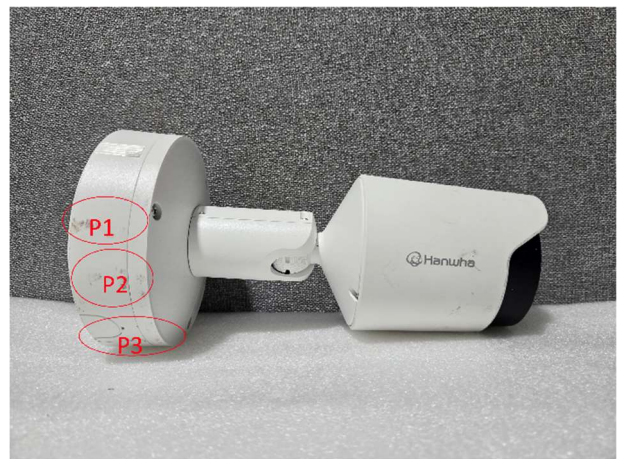
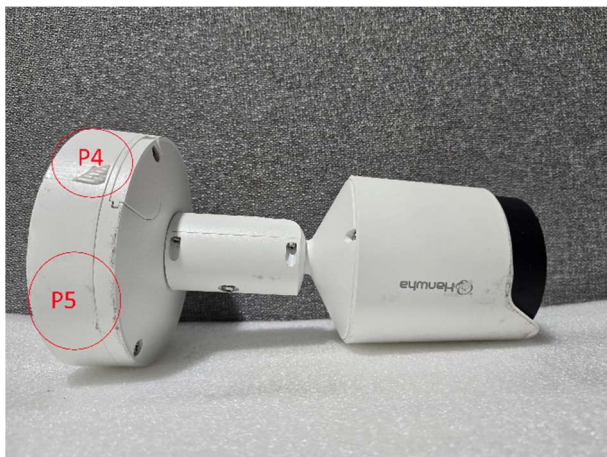
#### 3.5.1 시험 타격 부위 확인

타격 부위 확인\_1

타격 부위 확인\_2

타격 부위 확인\_3

타격 부위 확인\_4

타격 부위 확인\_5

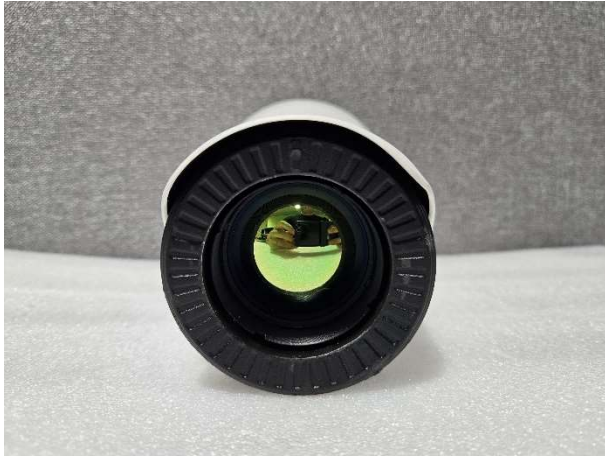
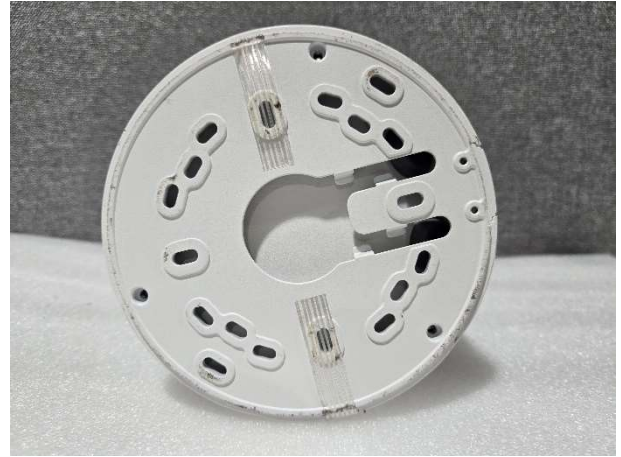
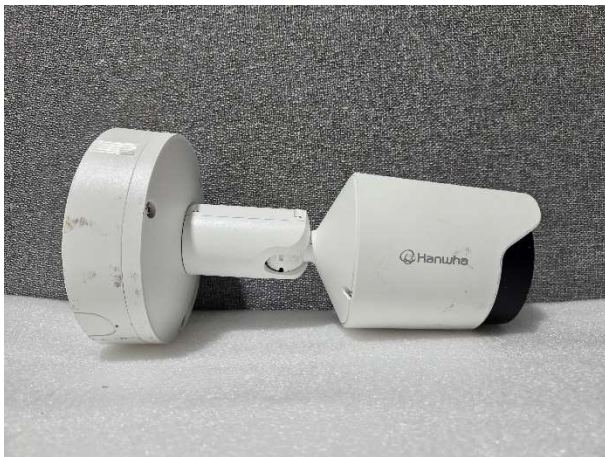
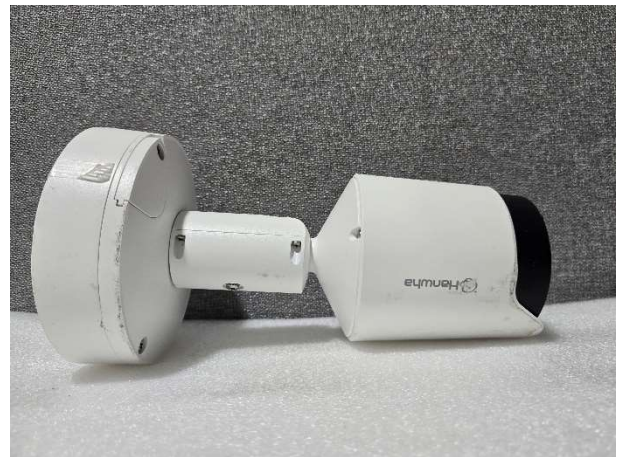
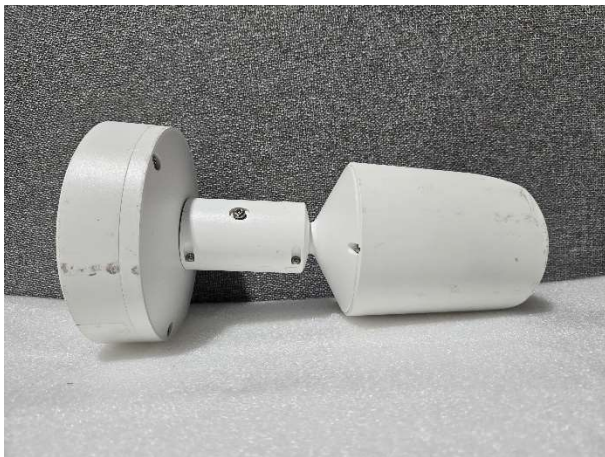
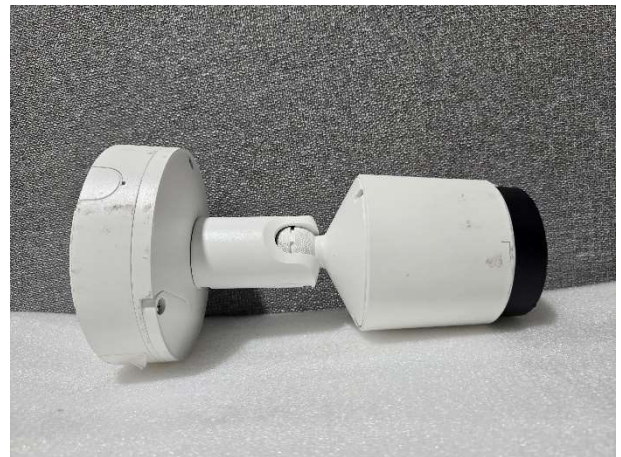
### 3.5.2 시험 후 제품 사진

| 평가 항목 | 시험 결과 | 비고 |
|---|---|---|
| 외관 확인 | 제품기능과 관계없는 외곽의 일부<br>스크래치 발생 | - |

#### ※ 3.5.2 항 시험 종료 후 제품 사진 참조
