# 시험 성적서

CTK-2025-01143

NETWORK CAMERA / TNP-A9430RW

KS C IEC 62262: 2002

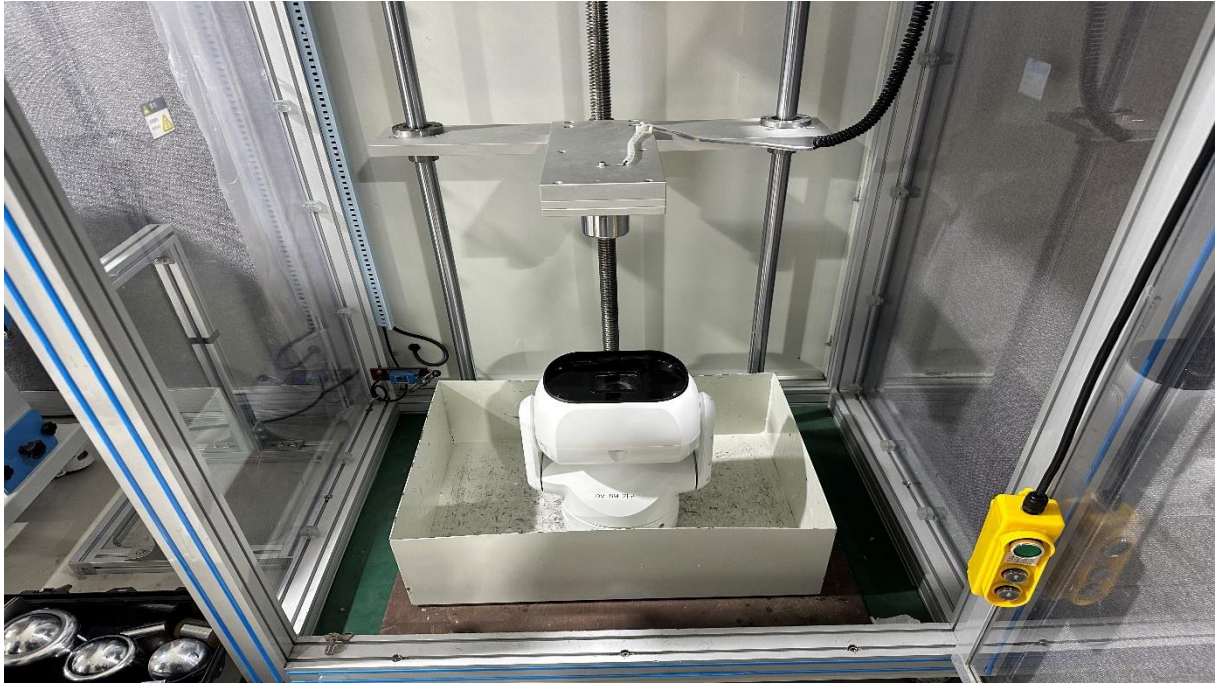
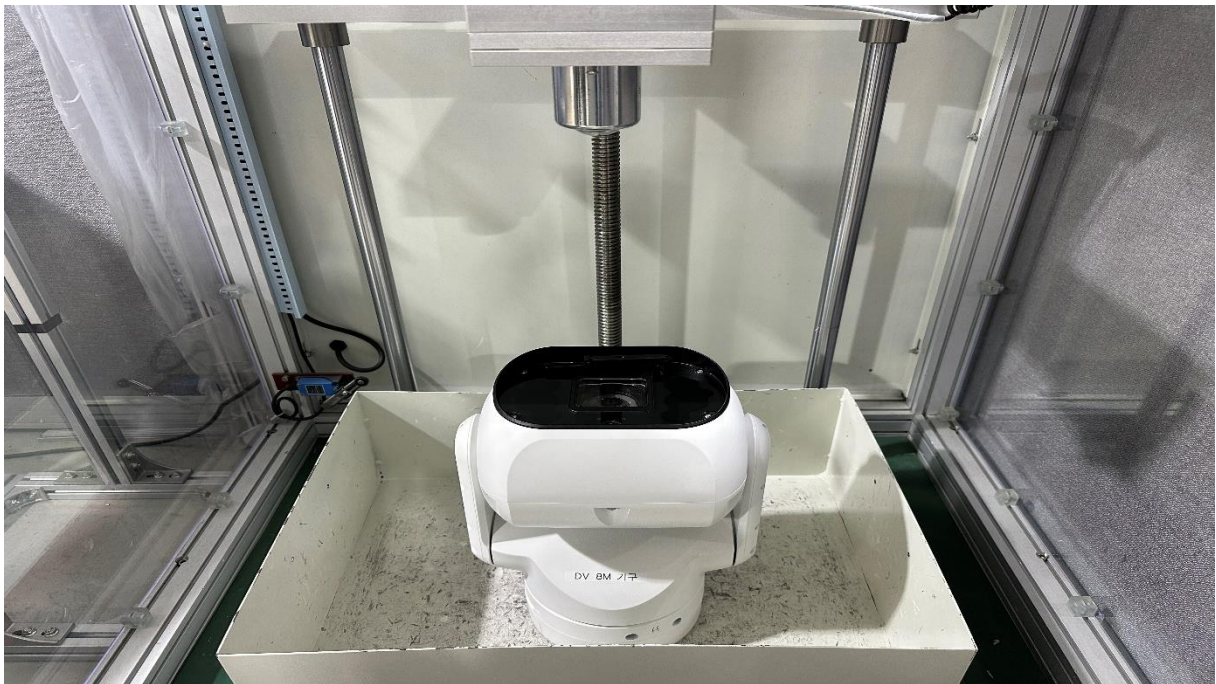
#### 3.3.1 시험 환경 셋업 이미지

| IK 코드 | 충격 에너지 (J) | 등가 질량 (kg) | 낙하 높이(mm ± 1%) | 적용여부 |
|---|---|---|---|---|
| 충격횟수: 노출된 각 표면에 5회 (같은 지점에 3번 이상 충격을 가하지 않음) | | | | |

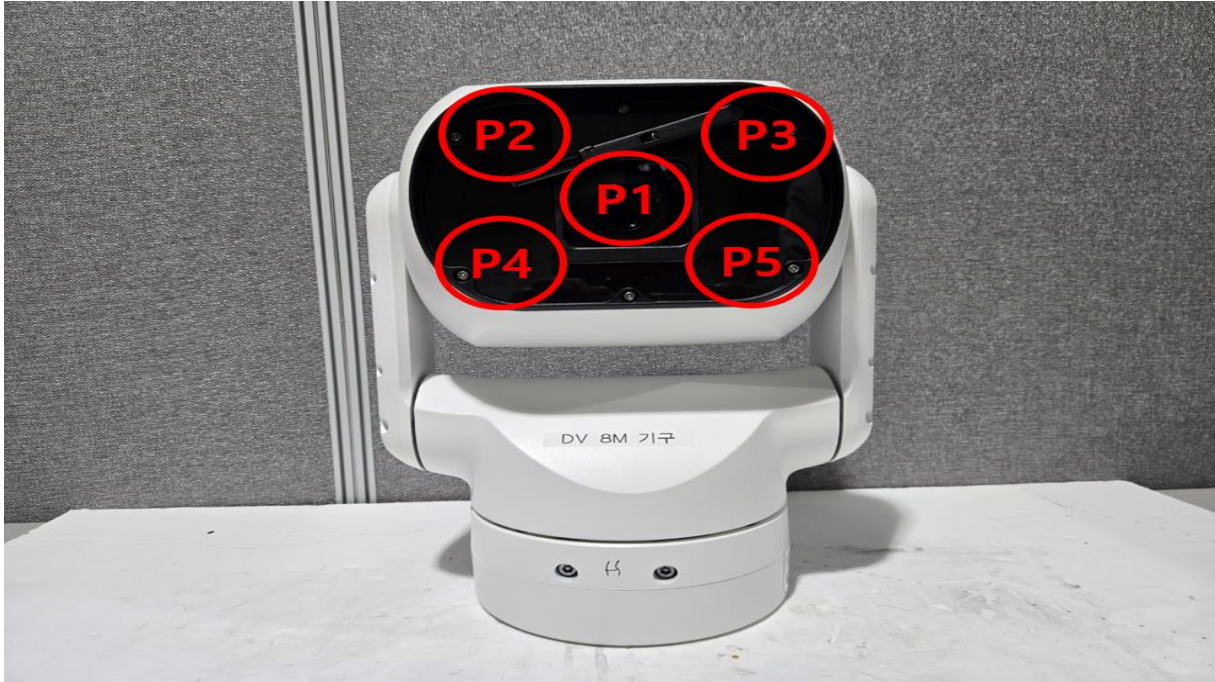
타격 부위 확인

| 평가 항목 | 시험 결과 | 비고 |
|---|---|---|
| 외관 확인 | 제품기능과 관계없는 외곽의 일부<br>스크래치 발생 | body part를 제외한<br>window part 타격 |
