# 시험 성적서

CTK-2025-02273

NETWORK CAMERA / XND-A9084RV

KS C IEC 62262: 2002

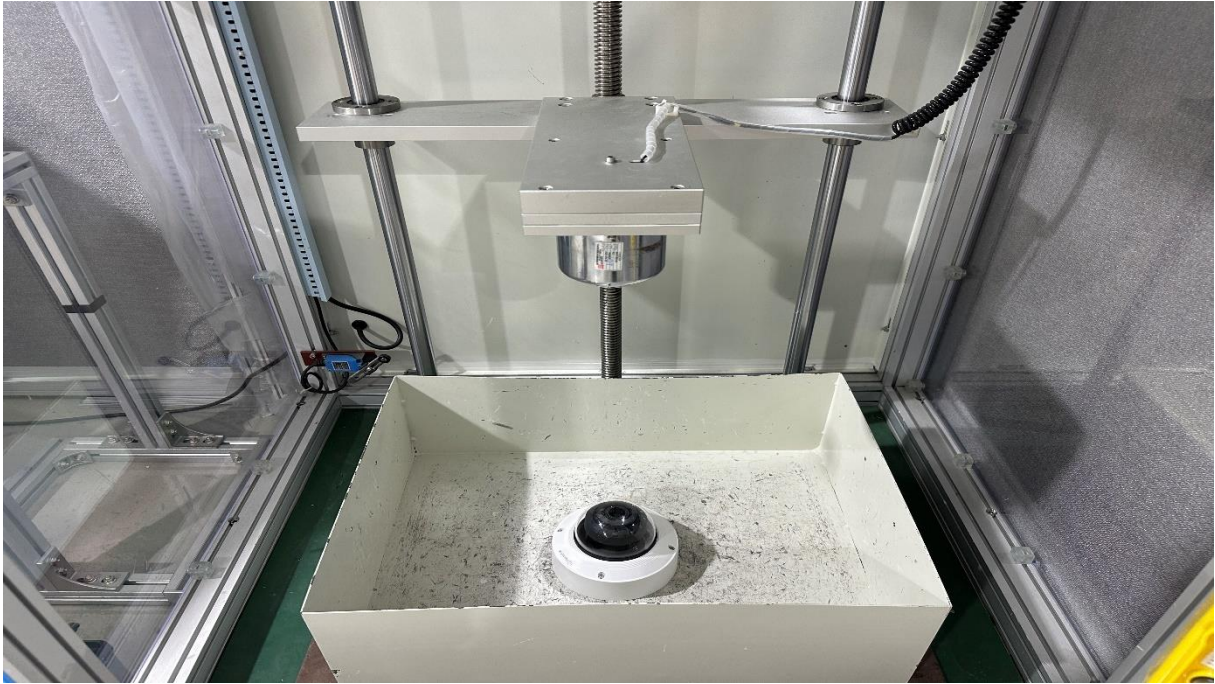
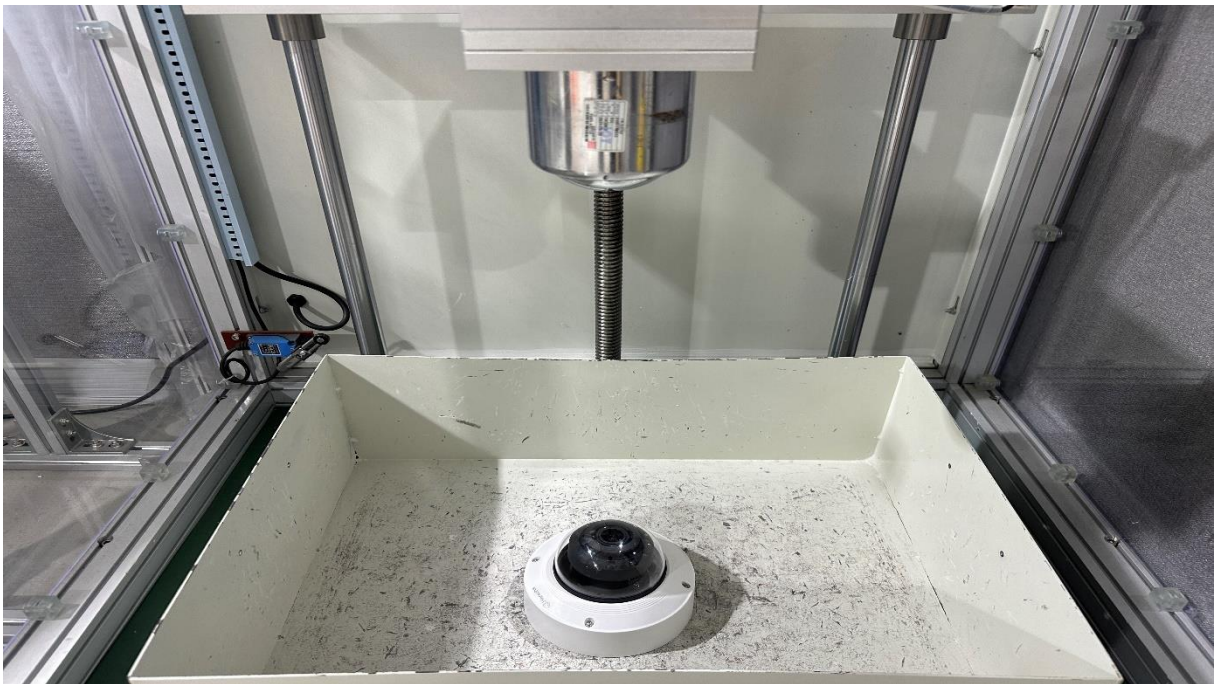
#### 3.3.1 시험 환경 셋업 이미지

| IK 코드 | 충격 에너지 (J) | 등가 질량 (kg) | 낙하 높이(mm ± 1%) | 적용여부 |
|---|---|---|---|---|
| 충격횟수: 노출된 각 표면에 5회 (같은 지점에 3번 이상 충격을 가하지 않음) | | | | |

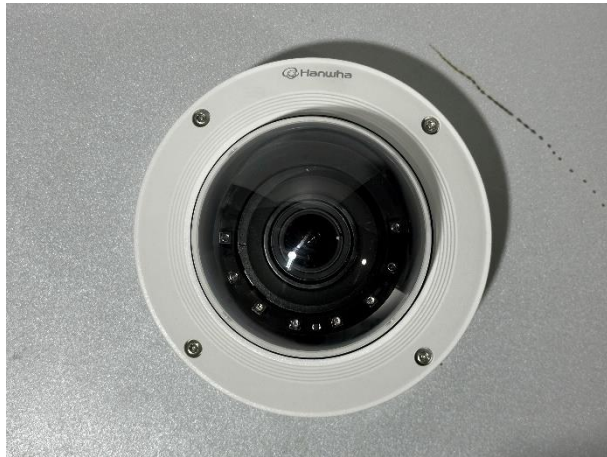
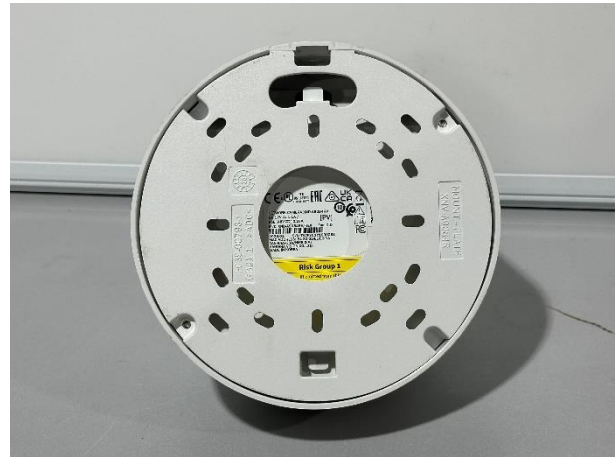
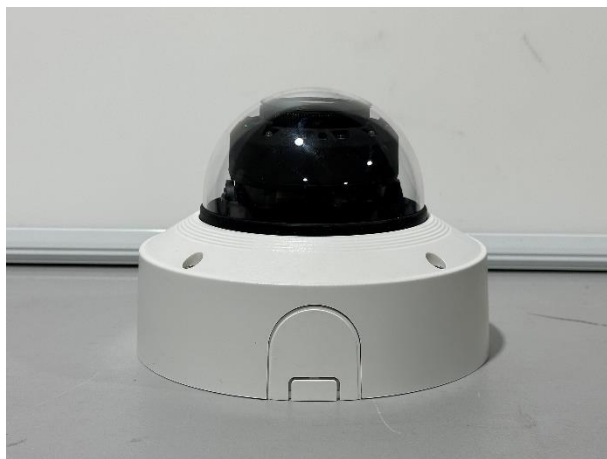
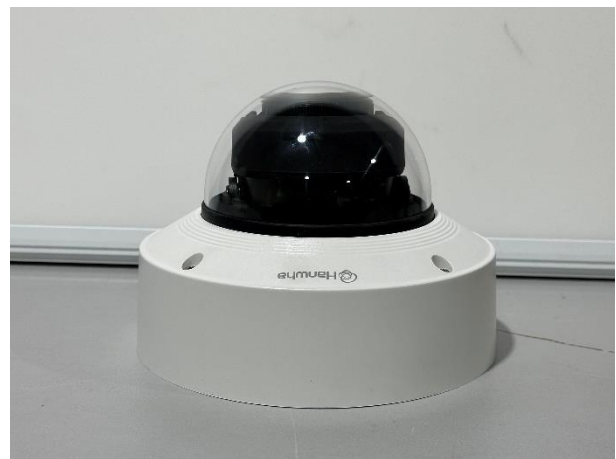
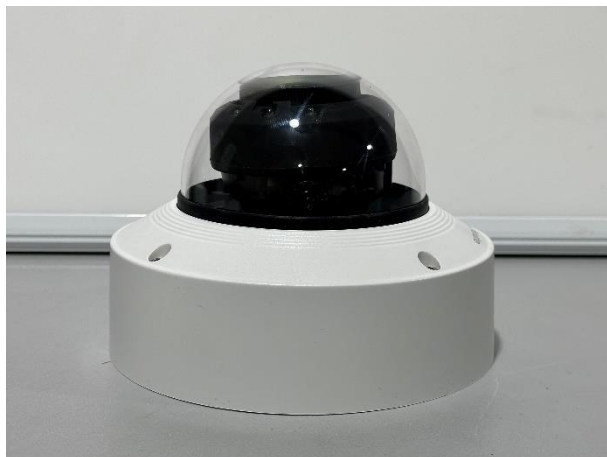
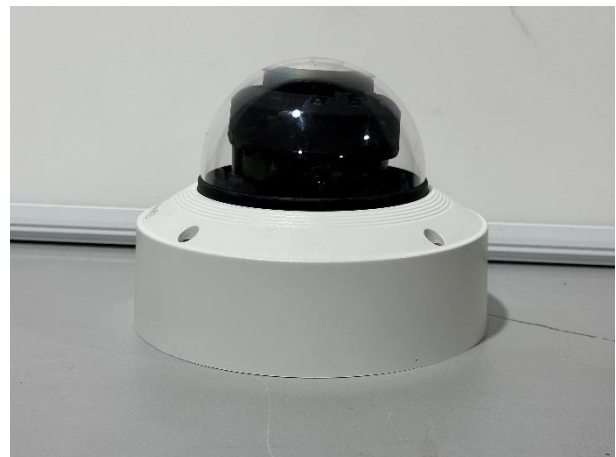
### 3.5.2 시험 후 제품 사진

| 평가 항목 | 시험 결과 | 비고 |
|---|---|---|
| 외관 확인 | 제품기능과 관계없는 외곽의 일부<br>스크래치 발생 | - |

※ 3.5.2 항 시험 종료 후 제품 사진 참조
