# 시험 성적서

CTK-2025-02265

NETWORK CAMERA / XNO-A9084R

KS C IEC 62262: 2002

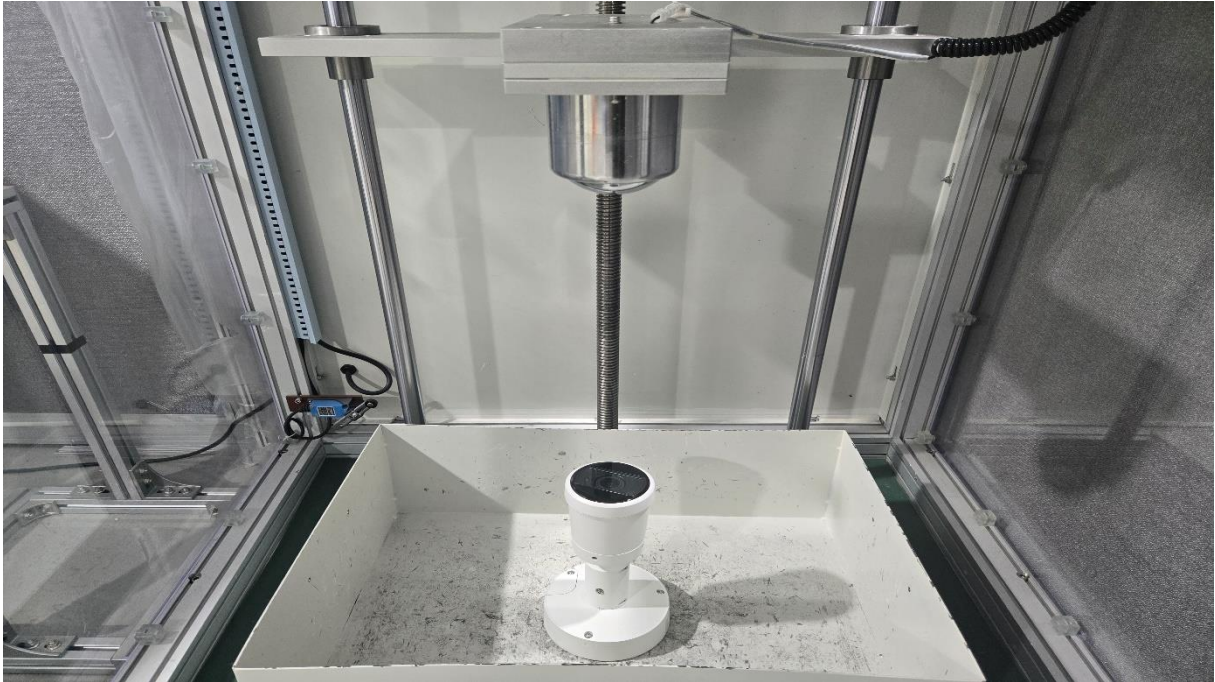
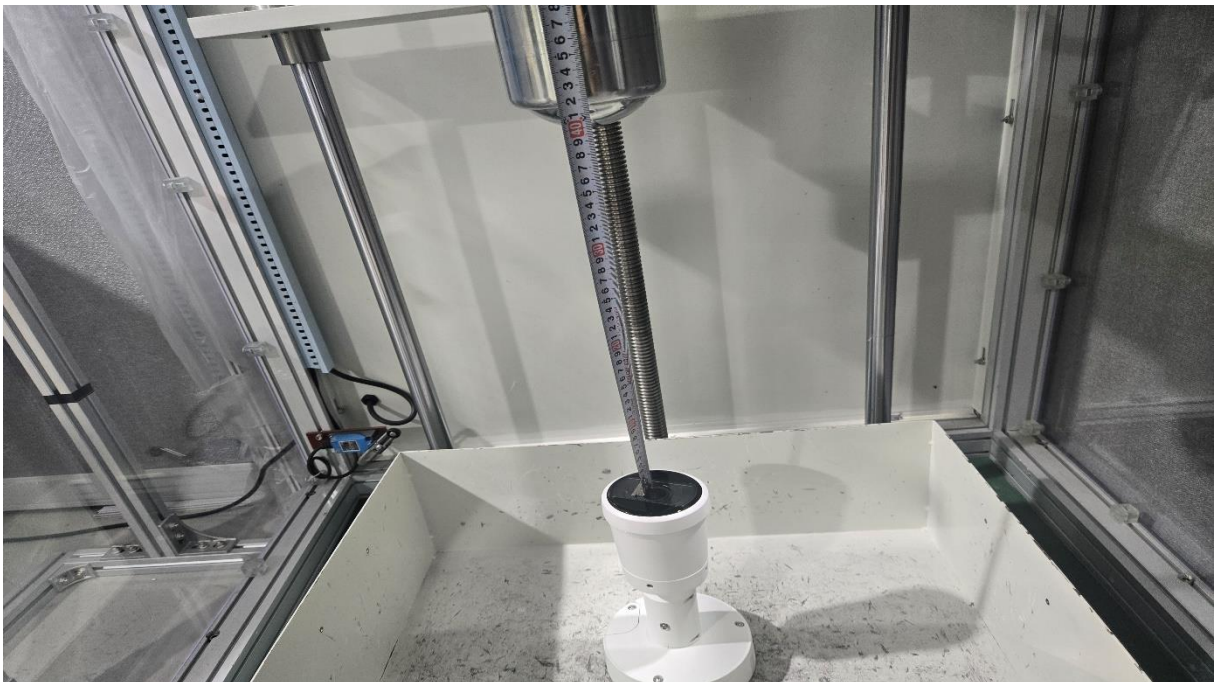
#### 3.3.1 시험 환경 셋업 이미지

| IK 코드 | 충격 에너지 (J) | 등가 질량 (kg) | 낙하 높이(mm ± 1%) | 적용여부 |
|---|---|---|---|---|
| 충격횟수: 노출된 각 표면에 5회 (같은 지점에 3번 이상 충격을 가하지 않음) | | | | |

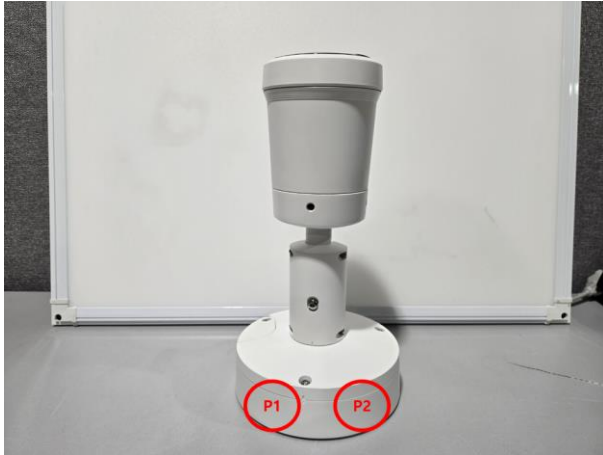
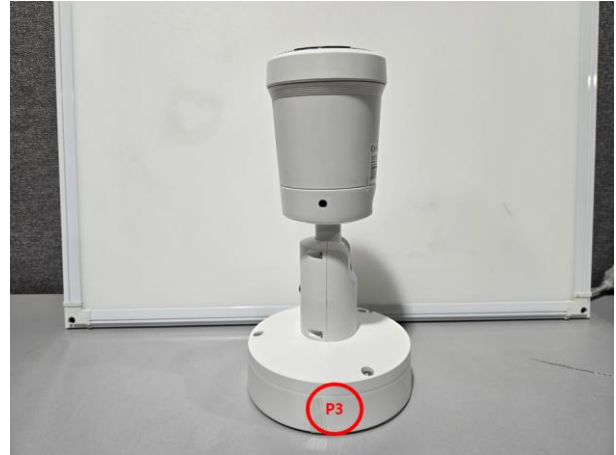
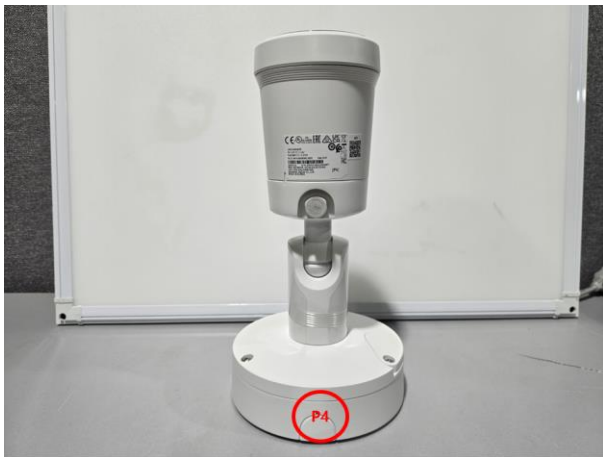
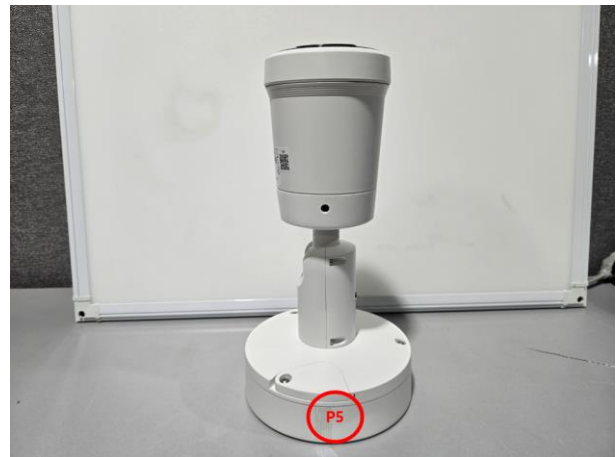
### 3.5.2 시험 타격 부위 확인(#2)

| 평가 항목 | 시험 결과 | 비고 |
|---|---|---|
| 외관 확인 | 제품기능과 관계없는 외곽의 일부<br>스크래치 발생 | - |

※ 3.5.2 항 시험 종료 후 제품 사진 참조
