# 시험 성적서

CTK-2025-03250

NETWORK CAMERA / XNV-A9084RS

KS C IEC 60529:2013

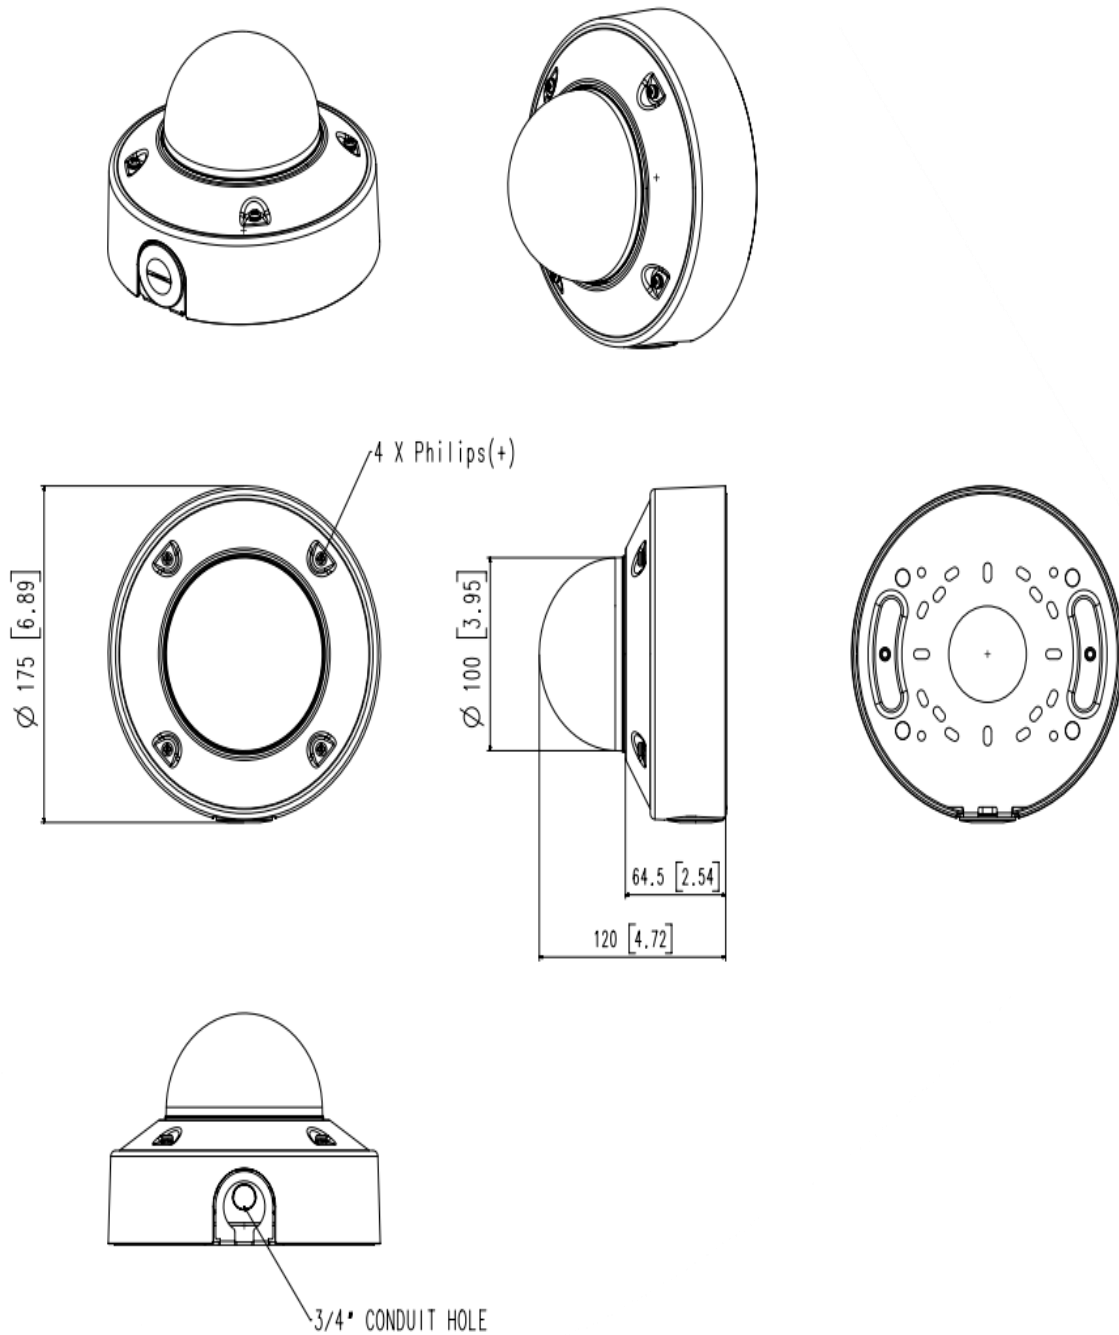
외관 도면 [단위 : mm]

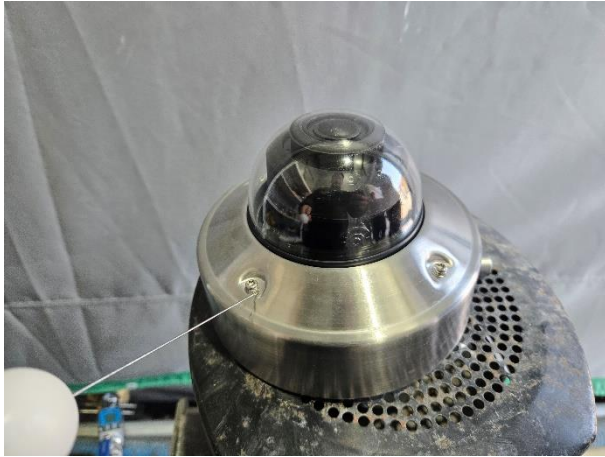
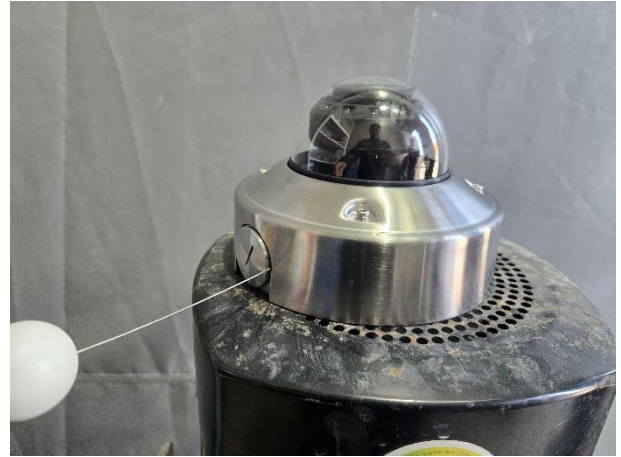
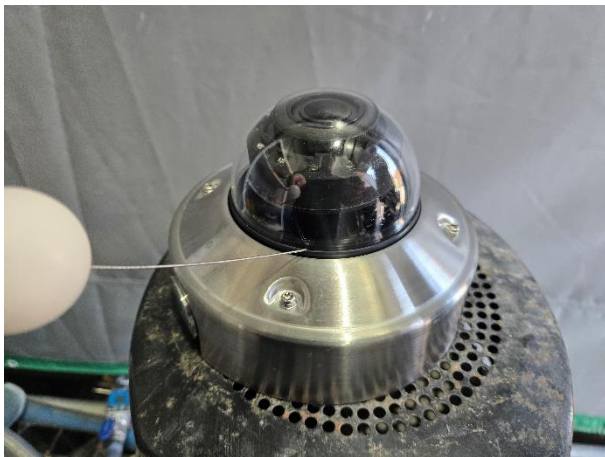
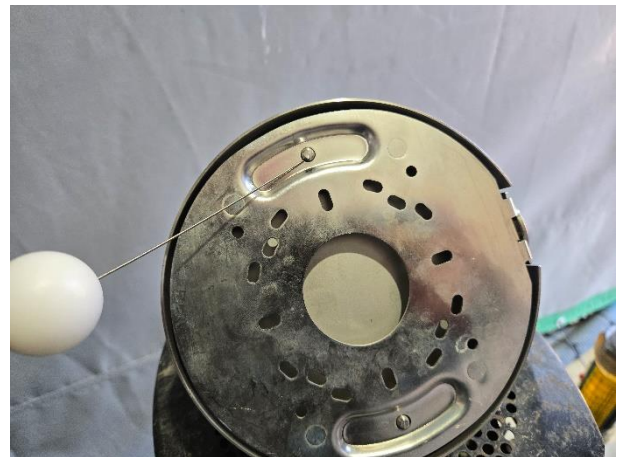
| 제1특성<br>숫자 | 보호계급 | 적용여부 |
|---|---|---|
| 6 | 지름 1.0 mm 접근도 검사용 프로브가 침입하지 않고 또한 적정 공간 거리가 확보되어 있을 것.<br><br>누름 압력: 1 N ± 10 % | <input checked="" type="checkbox"/> |

프로브 시험 사진

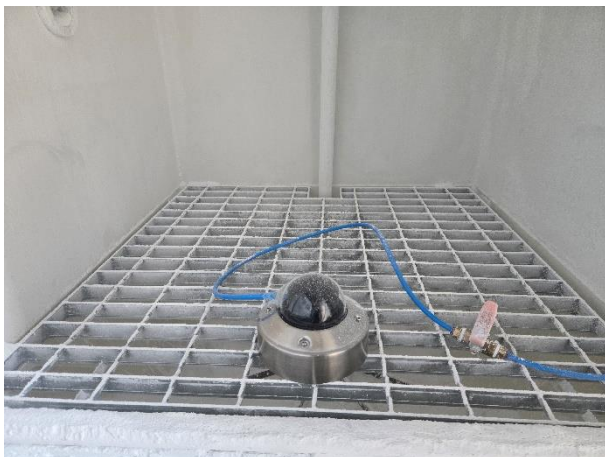
| 제1특성<br>숫자 | 보호계급 | 적용여부 |
|---|---|---|
| 6 | <p>먼지의 침입이 없을 것.</p> <p>외곽은 대기압 이하로 감압하는 일이 있으나 없으나 “카테고리1”로 보고,<br/> 피시험품 내부를 부압상태로 8시간 시험한다.</p> <p>(탈크분은 정해진 <math>\Phi 50 \mu\text{m}</math> 철사를 공칭 간격 <math>75 \mu\text{m}</math> 에서 직각으로 서로<br/> 배치한 사각형 망눈의 체를 통과하는 것일 것, 사용하는 탈크분량은 <math>2 \text{ kg/m}^3</math><br/> 으로 한다.)</p> <p>제품 내용적 ..... <b><math>2\,884.875 \text{ cm}^3 \rightarrow 2.884</math></b><br/> <b>875 L</b></p> <p>목표흡입용적 (제품 내용적 80배) ..... <b>230.79 L</b></p> <p>흡입용적 (최대 제품 내용적 60배 /시간) ..... <b><math>173.092 \text{ LPH} \rightarrow 2.884</math></b><br/> <b>LPM</b></p> <p>실제흡입용적 ..... <b>2.882 L</b></p> <p>흡입압력 (최대 2 kPa) ..... <b>2 kPa</b></p> <p>시험시간 (최대 8시간) ..... <b>8 시간</b></p> | ☑ |

방진 시험

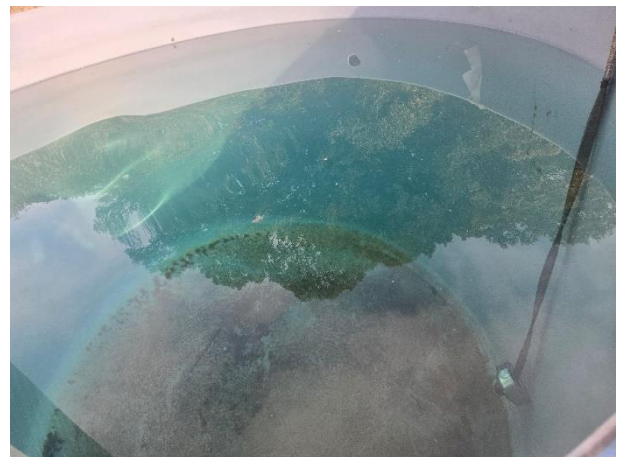
| 제2특성<br>숫자 | 보호 계급 | 적용여부 |
|---|---|---|
| 8 | <p>정의: 관계자 사이에 결정한 숫자 7 보다 엄격한 조건에서 외곽을 계속적으로<br/> 수중에 가라앉혔을 때 해로운 영향을 일으키는 양의 물 침입이 없을 것</p> <p>잠수탱크 (submersion tank)</p> <p>외곽의 위 끝에서 수면까지의 거리: <b>1 m</b></p> <p>시험 시간: <b>2 시간</b></p> | ☑ |

방수 시험

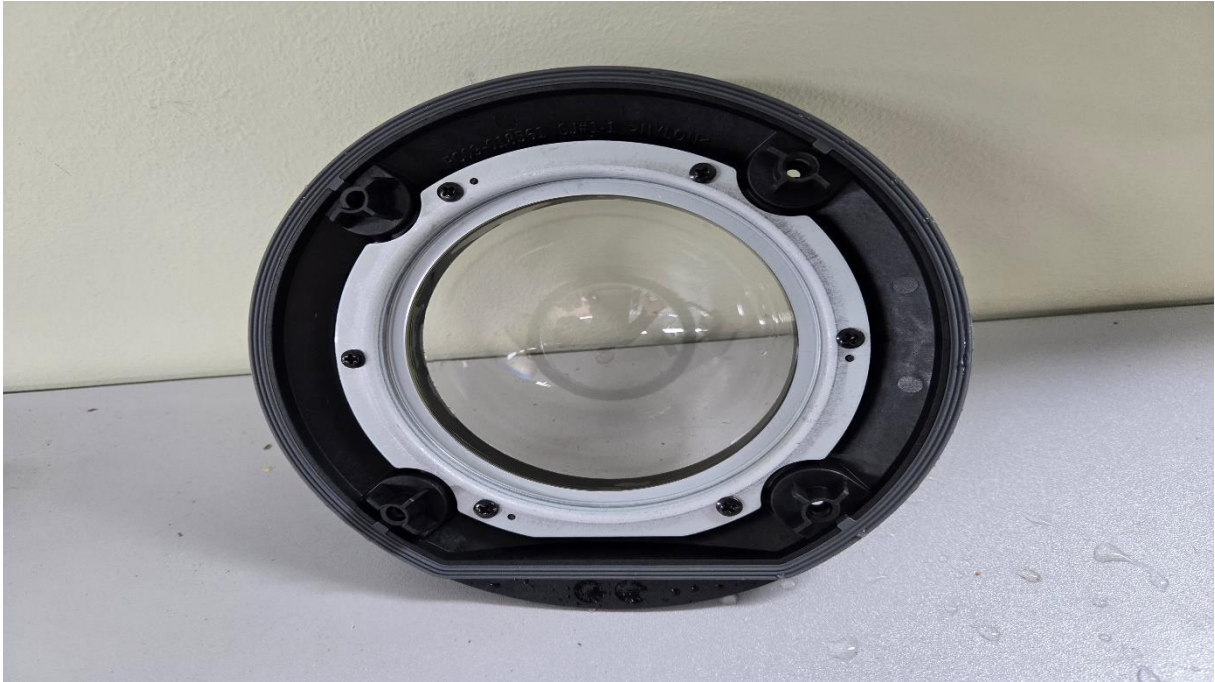
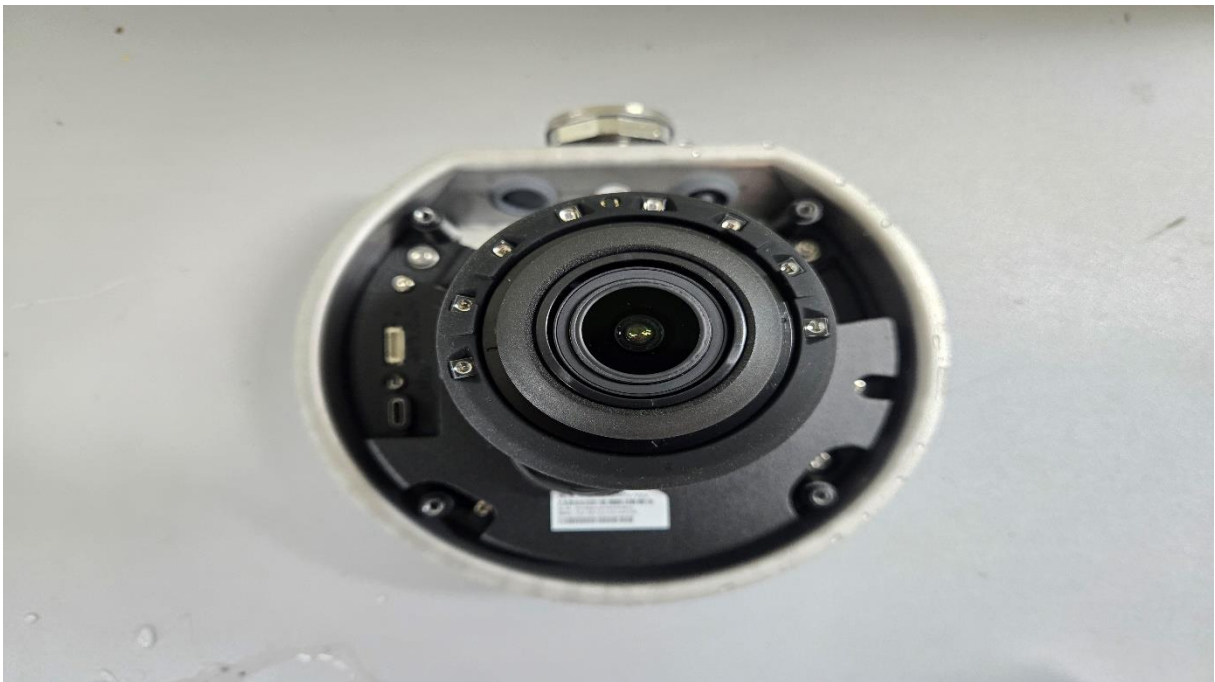
#### 3.5.1 시험 후 제품 내부 사진 [제 1특성 숫자 시험 결과]

| IP code | 평가항목 | 시험결과 | 비고 |
|---|---|---|---|
| IP 6X | 프로브 침입 여부 | 특이사항 없음 | - |
| | 먼지 침입 여부 | 특이사항 없음 | - |

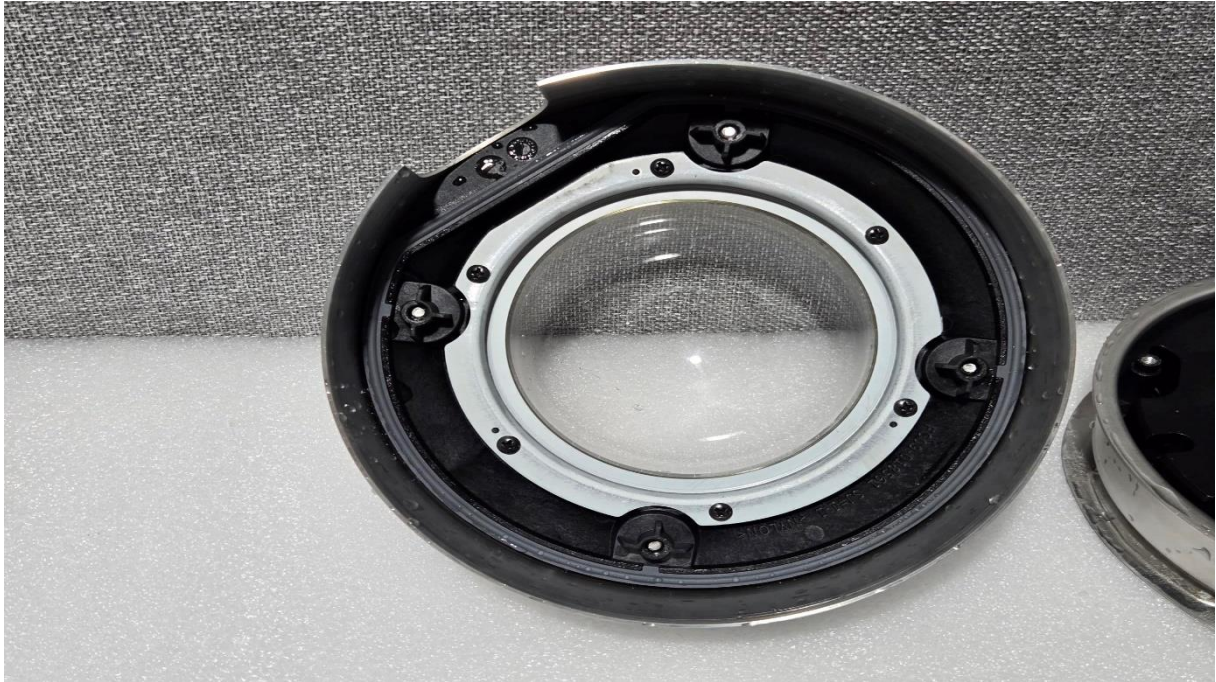
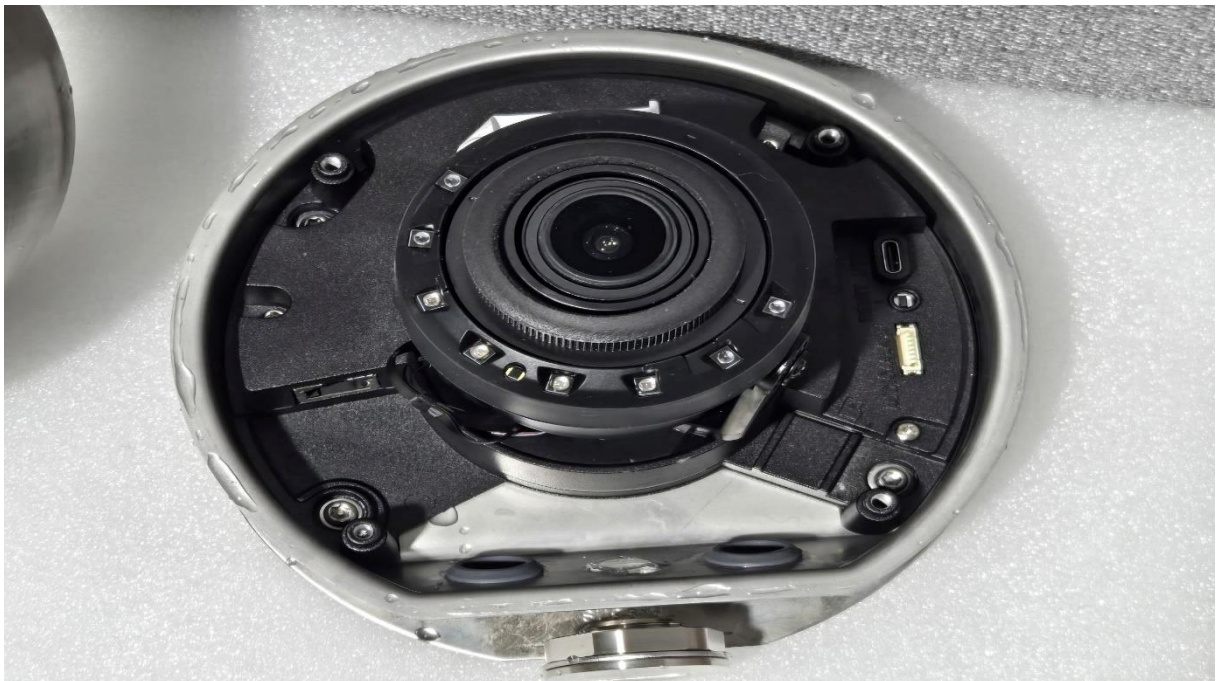
### 3.5.2 시험 후 제품 내부 사진 [제 2특성 숫자 시험 결과]

| IP code | 평가항목 | 시험결과 | 비고 |
|---|---|---|---|
| IP X8 | 물 침입 여부 | 특이사항 없음 | - |
